# Ankenævnet *for* Forsikring

Den 15. februar 2023 blev i sag nr. 98375:

Gjensidige Forsikring  
A.C. Meyers Vænge 9  
2450 København SV

Forsikringstageren har husejerforsikring. I klageskema af 19/6 2022 til nævnet har klageren bl.a. anført:

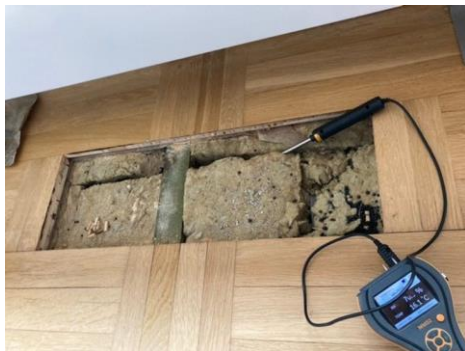
Såfremt de er skadet under eksisterende klaplag kan underlaget (jf. tegninger er det grus) være undermineret.

I forbindelse med udskiftning af isolering/fugtspærre bør der (når der nu er adgang) foretaget banke/boreprøver for at vurdere underlagets beskaffenhed.
