# Ankenævnet for Forsikring

Den 1. februar 2023 blev i sag nr. 98469:

Dansk Boligforsikring A/S  
Kanalstræde 10, 1. Sal  
4300 Holbæk

Forsikringstageren har ejerskifteforsikring. I klageskema af 13/7 2022 til nævnet har klageren bl.a. anført:

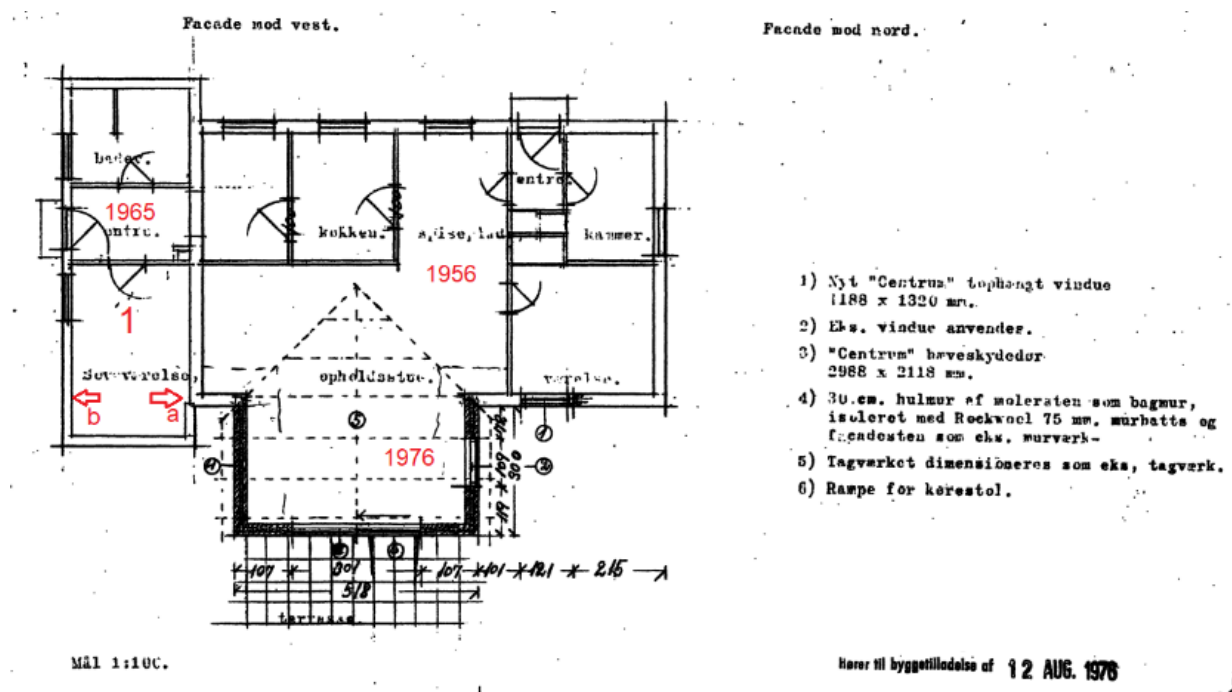
Skimmelpletter på vægge i soveværelse 1. Område a er ved gulvhøjde og ca. 60 cm. Opefter. Område b er ved overgang mellem væg og loft.

Beskrivelse: Foto 1, viser rum 1, med område a foto 40. Foto 41 viser fugtmåling ved gulv, som indikerer fugt. Foto 43 viser fugtmåling lidt længere oppe, fugtmåling indikerer fugt. Foto 47 viser temperatur på væg, som kun er 11,5 grader. Luftfugtighed er høj i rummet. Foto 33 viser kuldebro i område a. Foto 34 viser område b ved loft. Der ses skimmel oppe i hjørne foto 36, der måles ingen fugt på væg. Fugtighedsmåling på loft er ikke brugbar, fordi der er tråd i rørpuds. Foto 66 viser termisk billede, der ses kuldebro mellem væg og loft. Foto 49,50 viser område b på yderloft, isolering ligger ikke hensigtsmæssigt. Foto 58,59 viser tagområde lige over område a. Inddækning ved mur er ikke lavet korrekt. Regn kan slå ind over væg og ned i hulmur.

Konklusion: I område a vurderes det at den gamle sokkelpuds, trækker grundfugt med op i det nævnte område. Det er ikke unormalt at puds trækker fugt op som en væg, i huse af denne alder

og opbygning. Anmærkning 3 i TR, er også medvirkende til at der kan trænge fugt ned i hulmur. Der måles forhøjet fugt, men der ses også kuldebro, på grund af den lave temperatur. I område b, er kuldebro årsag til skimmel ved loft. Den høje luftfugtighed i soveværelse, er med til at forøge skimmelvækst. Forholdene er afvist på stedet.
