# Ankenævnet for Forsikring

Den 29. marts 2023 blev i sag nr. 98474:

ETU Forsikring A/S  
Hærvejen 8  
6230 Rødekro

Forsikringstageren har i medfør af lov om forbrugerbeskyttelse ved erhvervelse af fast ejendom tegnet ejerskifteforsikring med udvidet dækning. I klageskema af 13/7 2022 til nævnet har klagerens advokat bl.a. anført:

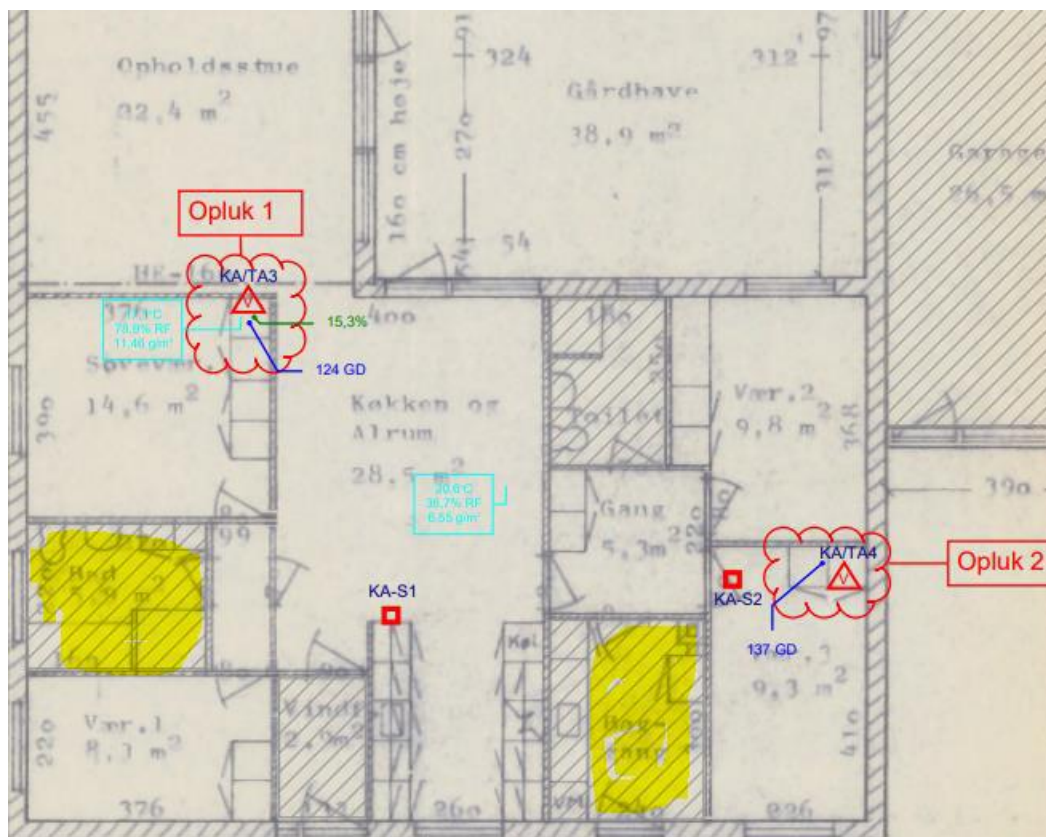
Iht. plantegningen i OBH's rapport er der lukket op til betondækket to steder og disse steder er ikke ret langt fra de tidligere rørskaderamte rum (hvilke rum jeg har markeret med gul farve):

Der kan derfor sagtens være tale om en husforsikring, der desværre ikke har fået udbedret tidligere anerkendte vandskader i et tilstrækkeligt omfang. Den mulighed er mere nærliggende end at der så mange år efter opførelsen pludselig skulle være en fugtsituation af andre grunde.

På den baggrund må vi henvise skadesagen til husforsikringen, der må gå ind i skadesagen og tage stilling til kravet om korrekt udbedring af den tidligere utilstrækkeligt udbedrede vandskade.
