# Ankenævnet *for* Forsikring

Den 30. november 2022 blev i sag nr. 98533:

Klagen vedrører jerndrager over vinduespartier samt revnedannelse, som klager ønsker dækket under sin ejerskifteforsikring. DBF har afvist dækning med henvisning til, at der er tale om udløb af sædvanlig levetid. Herudover er forholdet forældet.

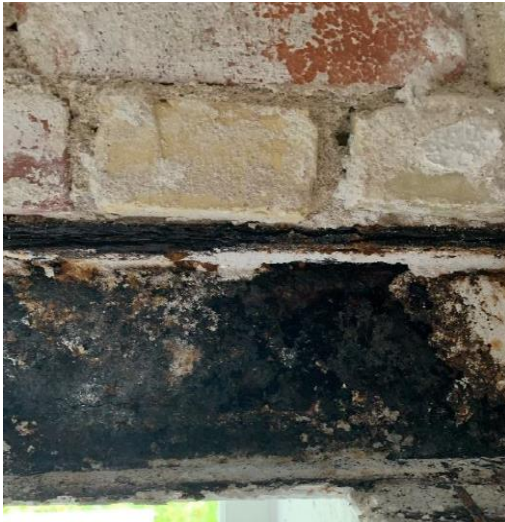
I forbindelse med, at der kunne konstateres 'buler' i facaden over vinduerne, har man hugget sig ind til bjælken over det pågældende vindue. Her har man konstateret, at jernet, efter næsten 100 års levetid i murværket er tæret i en sådan grad, at en udskiftning er nødvendig. Flere steder så grelt, at hele tværsnittet er lamineret grundet tæring, og i den buede karnap var kroppen helt væk, se fotos herunder.

Tæringen ses på overflagen af profilet herover.

Det er indlysende, at de tærede profiler har mistet det meste af deres bæreevne, jeg vil vurdere, at der er tale om et tab af bæreevne på mellem 50 og 80 %, hvilket betyder, at flere profiler kun har ca. 20 % bæreevne tilbage.

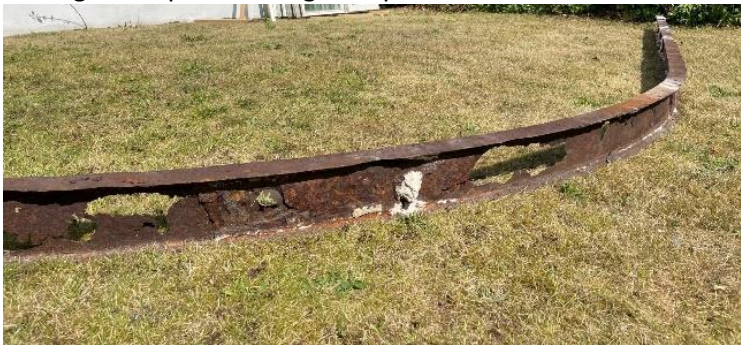
Buet profil i karnap efter demontage.

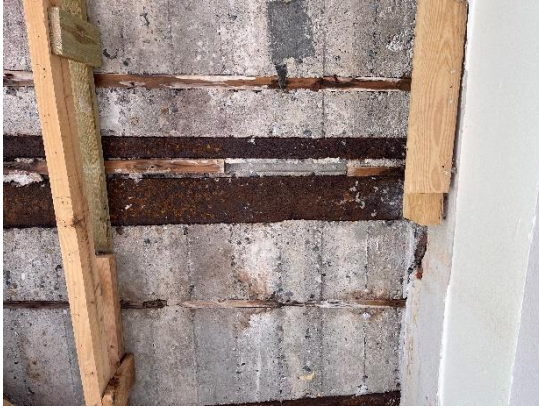
Som beskrevet herover består havestuens loft, som er tagterrassens gulv, af stålprofiler og beton. Stålprofilerne i dette område er ligeledes tæret i en sådan grad, at udskiftning er nødvendig indenfor et kortere tidsrum.

Se billede af delaminering herunder.

Disse jern bør også udskiftes. Dette sker bedst ved, at skifte hele dækket, da jernene er helt umulige, at demontere. Alternativt kan en ny bjælke lægges under hver af de eksisterende. En ny bjælke kan også lægges på tværs af de eksisterende, dette medfører, at momentet på bjælkerne nedsættes til 25 % af det oprindelige moment. Bjælken skal dog oplægges på en langsgående bjælke, så den ikke aflastes på det valsede profil, se herunder. I alle tilfælde, hvor de eks. bjælker forbliver skal de eks. bjælker sandblæses / afrenses og smøres med korrosionshæmmende maling / overfladebehandling. Der er således flere løsninger, men noget skal gøres, idet jernene i den nuværende tilstand ikke er tilstrækkelige i forhold til de oprindelige forudsætninger."
