# Ankenævnet *for* Forsikring

Den 7. juni 2023 blev i sag nr. 98863:

Forsikringstageren har ejerskifteforsikring. I klage af 23/10 2022 har klagerens repræsentant bl.a. anført:

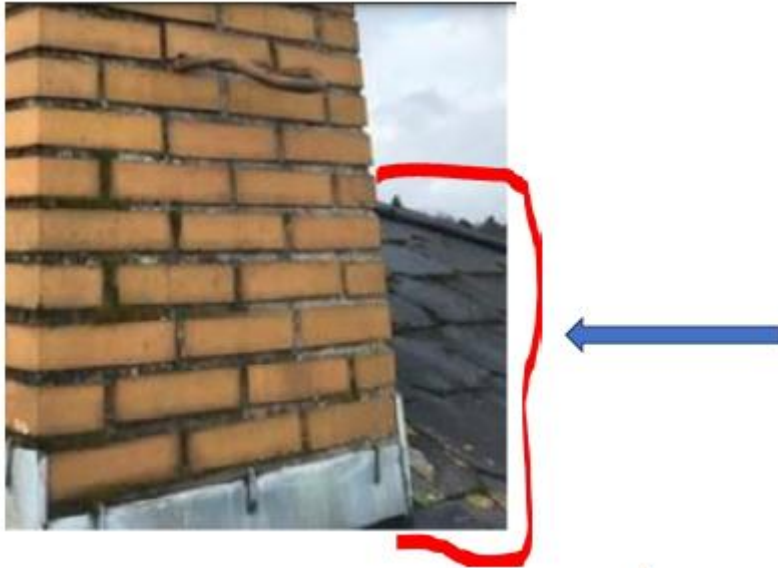
Når klager ser på det foto, hvor der er zoomet ind på skorstenen, ser klager en tagbelægning, som ikke ser helt så god ud på tidspunktet for huseftersynet, som Gjensidige gerne vil udlægge den:

Dette zoomede foto af tagbelægningen finder klager støtter klagers påstand om, at tagbelægningen blev klart forkert beskrevet i tilstandsrapporten, idet den slet ikke blev beskrevet, uanset den fremstod som det ses på fotoet.
