# Ankenævnet *for* Forsikring

Den 1. marts 2023 blev i sag nr. 98923:

Dansk Boligforsikring A/S  
Kanalstræde 10, 1. Sal  
4300 Holbæk

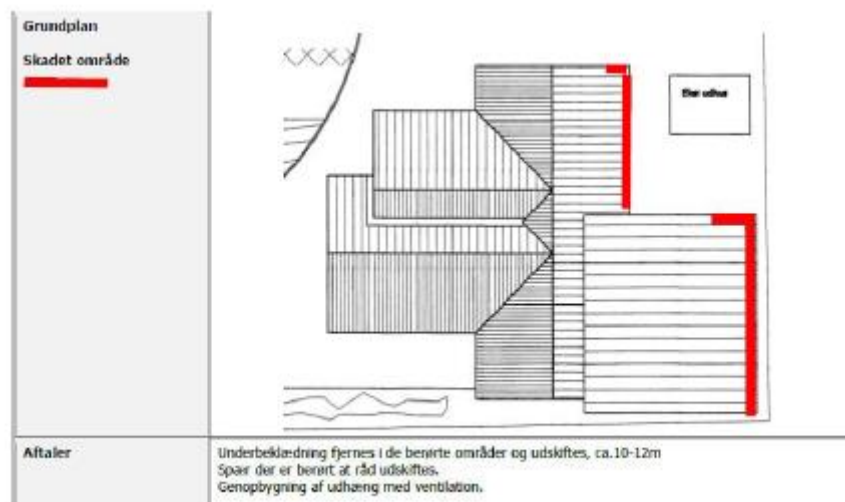
Der henvises til nedenstående skitse, som viser hvilken del af udhænget, som aktuelt er ramt af råd, og som dækkes af husforsikringen. Der er tale om en stor del af udhænget på ejendommen, hvilket indikerer, at der ligeledes vil opstå råd i den resterende del af tagudhænget.

Jeg skal således på vegne af mine klienter nedlægge påstand om, at udhænget udbedres som angivet af husforsikringen på den resterende del af huset, således at

*'Underbeklædning fjernes i de berørte områder og udskiftes, ca.10-12m  
Spær der er berørt at råd udskiftes.  
Genopbygning af udhæng med ventilation.'*
