# Ankenævnet for Forsikring

Den 1. marts 2023 blev i sag nr. 98935:

k e n d e l s e :

Forsikringstageren har ejerskifteforsikring med udvidet dækning. Den forsikrede ejendom er opført i 1932 med en tilbygning fra 1979. Klageren overtog ejendommen den 15/1 2020 på baggrund af tilstandsrapport 7/7 2019. Af tilstandsrapporten fremgår bl.a.:

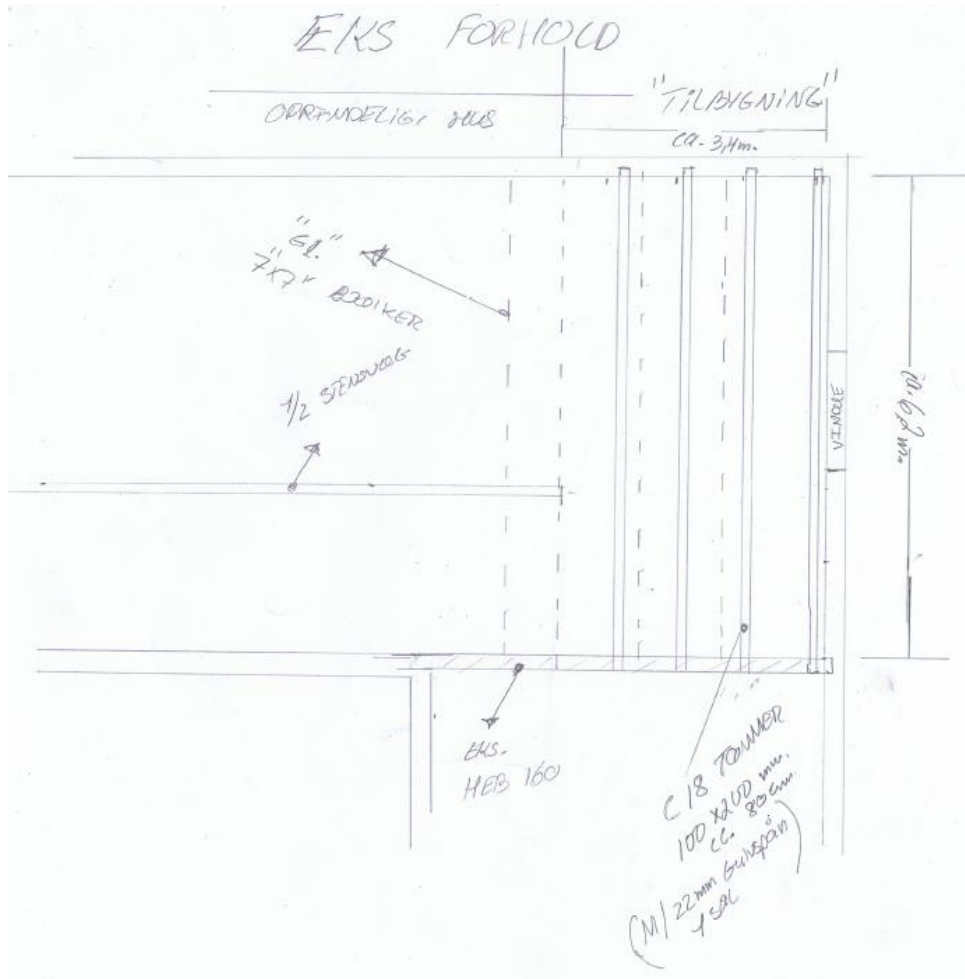
Nævnet har fået forelagt bilag fra sagen, hvoraf nogle gengives nedenfor. Af klagerens skadeanmeldelse af 23/6 2022 fremgår bl.a.:

Den sidste 1/3 af tagedækket på den del af huset der har 2 etager, har mangelfuld understøttelse. Tykkelsen af bjælkerne er underdimensioneret med ca. 50% og afstand på 80 cm er alt for meget i forhold til gulvet på 1. sal, som er 22mm gulvspån. Skaden er opstået i forbindelse med den ombygning/tilbygning der er foretaget i 1981.

Gulvet har altid været meget gyngende i værelset ovenpå. Årsagen hertil/skaden er nu afdækket i forbindelse med en renovering af stueetagen i huset."

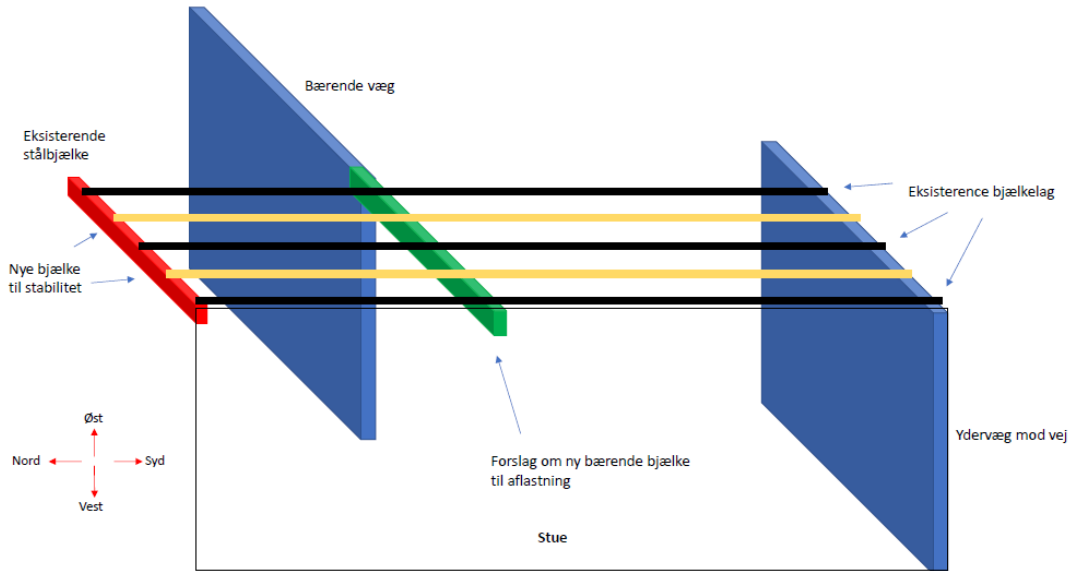
Af klagerens tømrers skitse af udbedringsmetoden fremgår bl.a.:

2.1 Klager opsatte i midten af juni 2022 en ny stabiliserende bjælke i etageadskillelsen for at udbedre den konstaterede skade, se Bilag 3. Klager fjernede ikke i øvrigt dele af bjælkelaget og foretog inden andre konstruktionsmæssige ændringer af etageadskillelsen, ligesom Klager heller ikke fjernede bærende vægge eller andre bygningsdele i tilbygningen.
