# Ankenævnet *for* Forsikring

Den 1. november 2023 blev i sag nr. 98948:

k e n d e l s e :

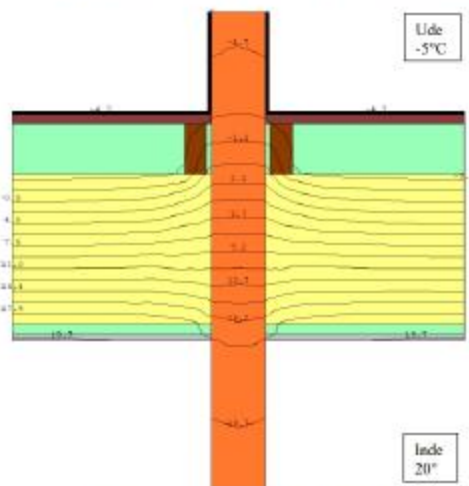
Tagskanningen viser generelt relativt forhøjede værdier langs særlig nordvendte markkroer og langs langsgående ½-stens skillevæg, der gennembrøder tagkonstruktionen og rager ca. 20 cm ovenfor tagfladen. Herunder er vist en todimensionel varmestrøms simulering af taget med den ½-stens langsgående skillevæg, der gennembrøder tagkonstruktionen. Simuleringen er foretaget ved udetemperatur på -5°C og indetemperatur 20°C.

Som det fremgår af figuren, danner den 1-stens skællevæg en kraftig kuldebro gennem tagkonstruktionen.

I det konkrete tilfælde har denne kraftige kuldebro af en ikke uvæsentlig størrelse medført opfugtning og deraf følgende skade. Derfor er det klagers opfattelse, at ejerskifteforsikringen bør erstatte en udbedring af kuldebroen og skade som følge deraf.

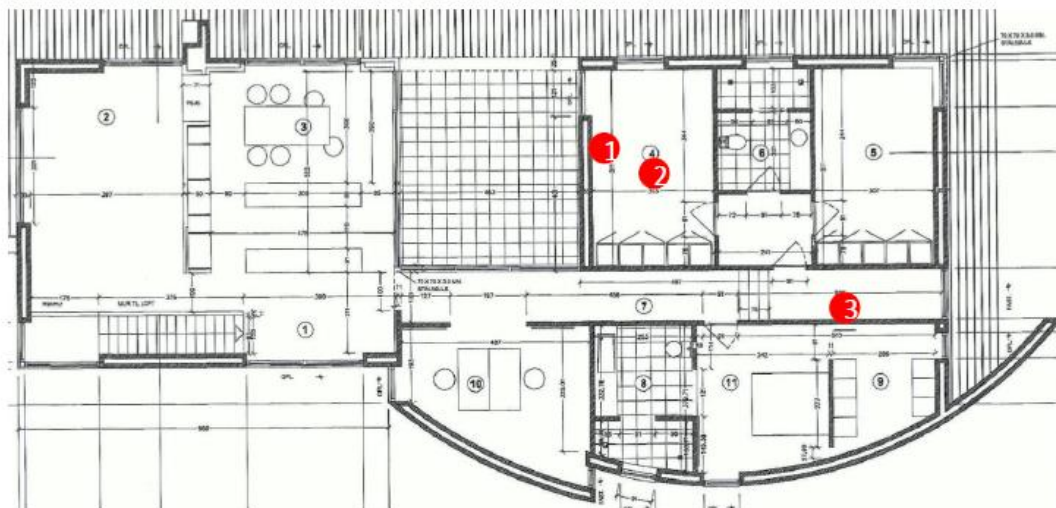
Boligen er beliggende på en skrående grund med høje træer mod nord og vest – der vil være skyggedannelse på den nordlige del af taget i løbet af eftermiddagen i sommerperioden.

Punkter hvor tagkonstruktionen er undersøgt for skader. 1 & 3 meget svære og svære synlige skader i tagkonstruktionen. Det antages at der er skader over hele tagkonstruktionen.

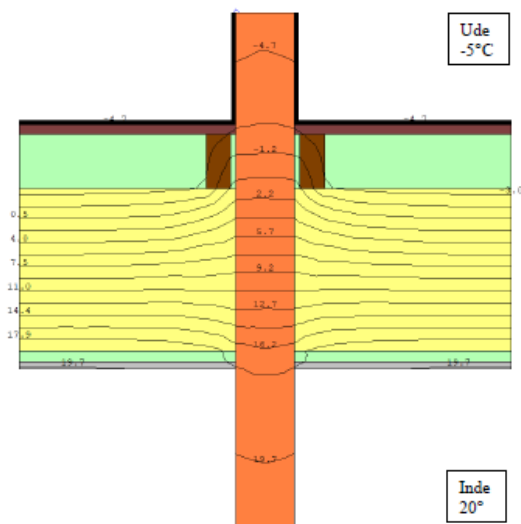
Tagskanningen viser generelt relativt forhøjede værdier langs særlig nordvendte murkroner og langs langsgående ½- stens skillevæg, der gennembyder tagkonstruktionen og rager ca. 20 cm ovenfor tagfladen. Herunder er vist en todimensionel varmestrøms simulering af detaljen med den ½- stens langsgående skillevæg, der gennembyder tagkonstruktionen. Simuleringen er foretaget ved udetemperatur på  $-5^{\circ}\text{C}$  og indetemperatur  $20^{\circ}\text{C}$ .

Som det fremgår af figuren, danner den 1- stens skillevæg en kraftig kuldebro gennem tagkonstruktionen.
