# Ankenævnet for Forsikring

Den 15. november 2023 blev i sag nr. 98976:

Forsikringstageren har ejerskifteforsikring. Den forsikrede ejendom er opført i 1907 og er overtaget af klageren den 13/3 2018. Af tilstandsrapport af 24/1 2018 fremgår bl.a.:

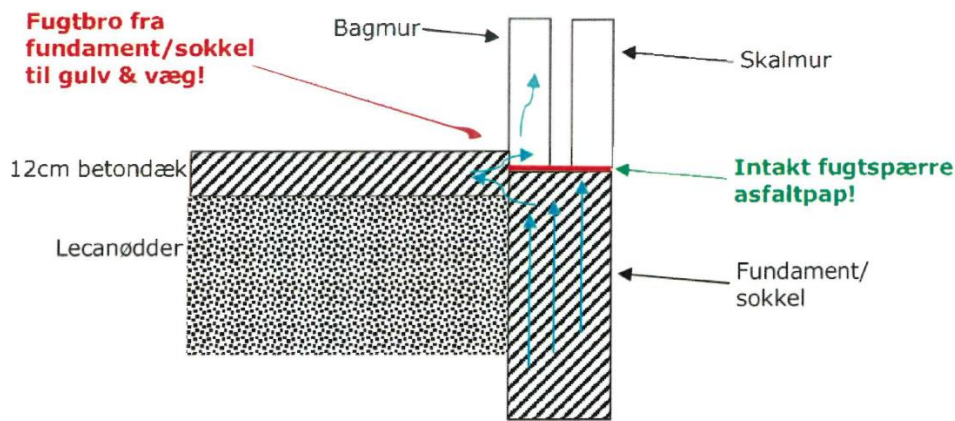
Undertegnede har i forbindelse med dyberegående, indledende undersøgelser registreret nye forhold. Disse forhold dokumenterer at skadeårsagen ikke er massivt murværk i kombination med formentlig manglende grundmurspap.

Skadeårsagen er derimod en håndværklig forkert udført konstruktionsændring, da den tidligere ejer har ændret den eksisterende, ventilerede strøgulvkonstruktion til en betondækskonstruktion. Pga. manglende fugtsikring ved denne konstruktionsændring er der opstået en fugtbro fra fundament/sokkel til overliggende betondæk og tilstødende inder- og ydervægge.
