# Ankenævnet *for* Forsikring

Den 1. marts 2023 blev i sag nr. 99003:

Forsikringstageren har tegnet 5-årig basis ejerskifteforsikring. I klageskema af 23/11 2022 til nævnet har klageren bl.a. anført:

Af selskabets besigtigelsesnotat af 12/9 2022 med fotos fremgår bl.a.:

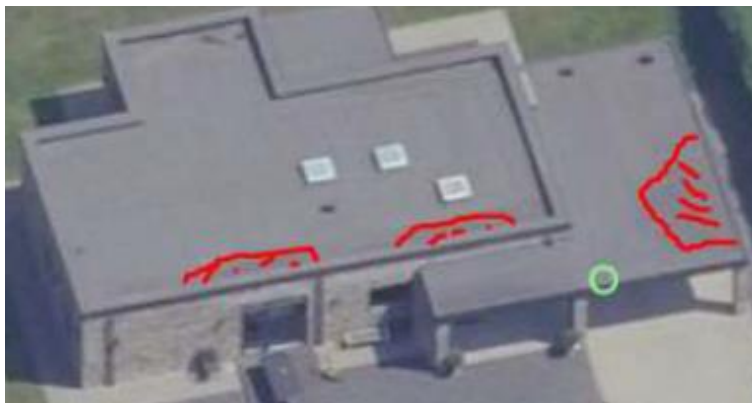
Beskrivelse: Plan tegn. Røde streger – lunger i tagflade

Tagflade på hus og garage. På tagflade på hus mod vest ved murerkrone ses der aftegninger på tagpap at der er lunger mellem tagbrønde. Det er en i hvert hjørne, samt en på midten, hvor selve

afløb ligger 8-10 mm overtagflade. Ved regn bliver vandet stående i lunke mellem afløb. Der kan ikke ses løse samlinger i tagpappen. Indv. loft i stuesal ud mod bag mur mod vest er der ikke målt fugt i loft/væg nogen steder med Tramex. Der er ingen vandløbere eller misfarvninger i loft. På garagetag ses der en stor lunke i tagfladen mod syd. Der er bagfald fra tagbrønd i hjørne sydvest og mod øst. Der ses aftegninger på tagpap grundet vandsamling i lunke, men ingen tegn til misfarvning i troldekt plader i underliggende loft i garage. Hvis man flugter overkant af inddækning på murerkrone mod syd, kan der tydeligt ses lunke på tagflade.

Lunker i tagflade på hus mod vest- ingen følgeskader. Der kan ikke måles fugt i underliggende loft. Stor lunke i tagflade mod syd på garage- der kan ikke registreres nedbøjning af limtræsbjælke i underliggende konstruktionen. ingen synlige følgeskader eller vandindtrængning i underliggende troldekt loft i garage. Bagflad fra tagbrønd mod sydvest og ned på tag. Tagbrønd ligger højere end tagfladen.

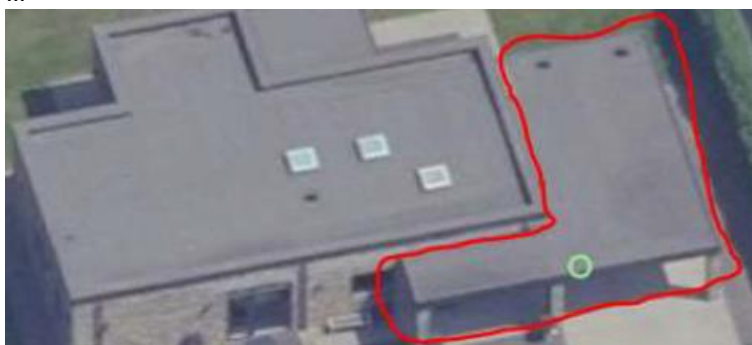
Beskrivelse: plan. Tegn. Garage

Ved belastning og hop på tagflade på garage, er der bevægelse i konstruktionen. Ved lasermåling på underside af limtræsbjælker i garage, kan der ikke måles nedbøjning på limtræsbjælker. Der måles et ensidigt fald fra søjle ind mod skur og ud til søjle sydvest på ca. 15 mm. Spænd mellem søjler er 6,54 m. På tværgående limtræsbjælke mod vest kan der ikke måles nedbøjning under limtræsbjælke med lasermåling.

Vandsamling i lunke på tag og garage nedsætter levetid på tagpap, og overfladen vil hurtigere blive slidt."

| Tagkonstruktion genetableres med korrekt fald imod afløb | | | | 0,00 |
