# Ankenævnet *for* Forsikring

Den 10. maj 2023 blev i sag nr. 99081:

k e n d e l s e :

99081

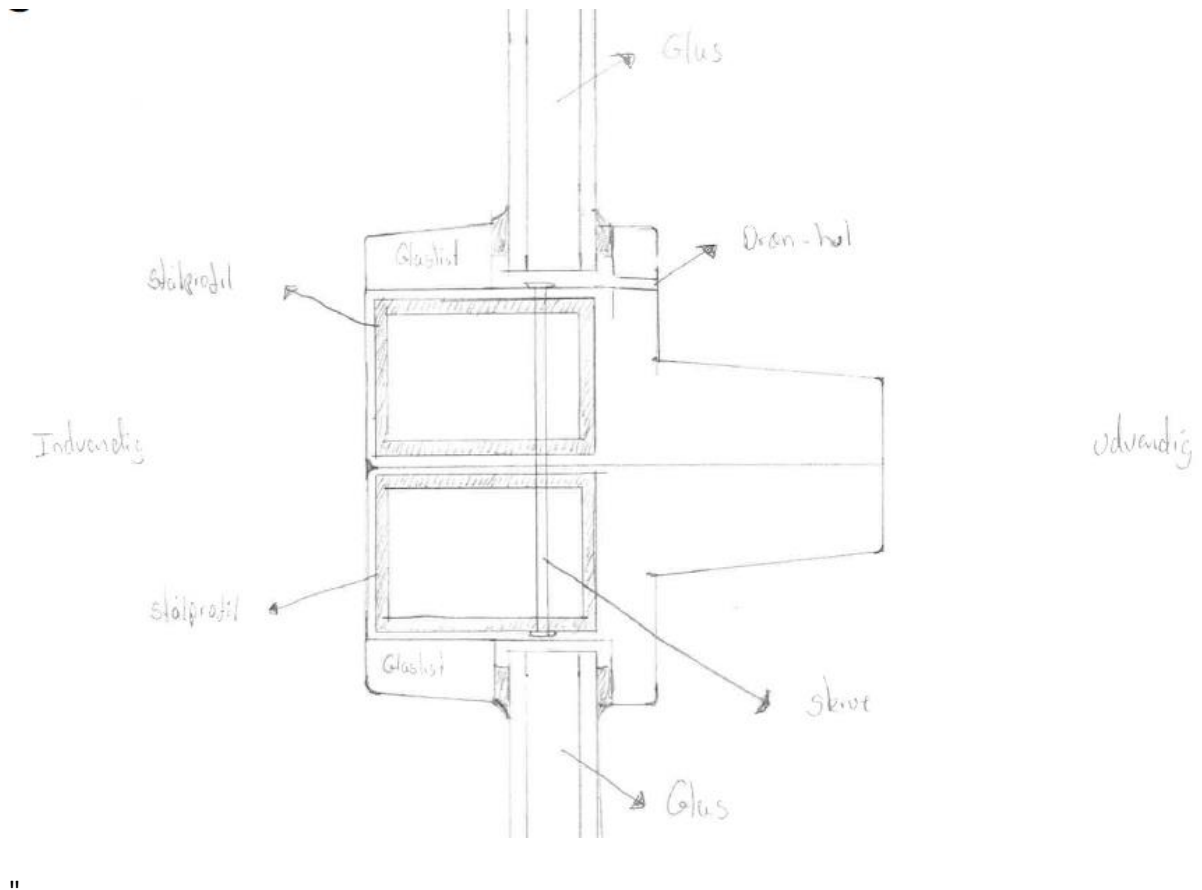
Vores taksator har for forståelsen af det konstaterede lavet en snit-tegning over vinduesprofilerne, som vedlægges. Som beskrevet i vores brev af 30. januar 2023, med henvisning til fotos, kunne det ved adskillelse af vinduespartiet konstateres, at skruenhullet til sammenspændingen af vinduespartiet var uheldigt placeret lige ud for drænhullet, hvor kondens/vand ude fra kan komme ud. Når skruen er boret ned der, kommer der en fordybning, så vandet - i stedet for at løbe ud - løber ned i skruenhullet og ind i konstruktionen med stålprofilet, jf. tegningen. Over tid vil skruen og stålprofilet ruste, hvorved stålprofilet udvider sig og forskubber plastic-profilerne ud, så de går fra i samlingerne. Som tidligere beskrevet blev det ved udtagning af vinduet for den planlagte reparation konstateret, at det var dette, som var tilfældet.
