# Ankenævnet *for* Forsikring

Den 15. marts 2023 blev i sag nr. 99093:

Dansk Boligforsikring A/S  
Kanalstræde 10, 1. Sal  
4300 Holbæk

k e n d e l s e :

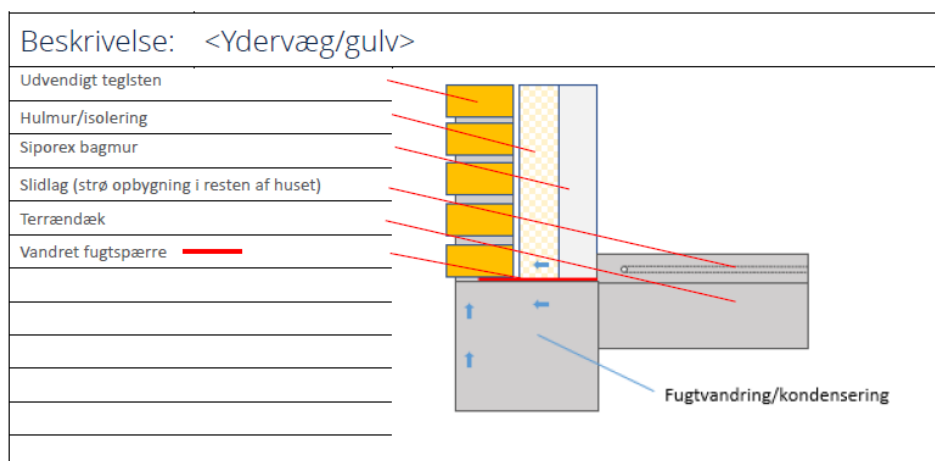
Der ses mindre bevægelses revne i sokkel.

### Bevægelsesrevne i fuge

Ved besigtigelsen anviser FT. mindre revner i sokkelpuds og murværk. Disse ses som almindelige bevægelses revner i murværk og sokkel.

Nævnet har videre lagt vægt på, at klageren ikke har godtgjort, at de konstaterede revnedannelser i sokkel og murværk udgør nævneværdig svækkelse af soklen eller murværket, og at revnerne ifølge selskabets besigtigelseskonsulent fremstår som almindelige bevægelsesrevner.
