# Ankenævnet for Forsikring

Den 7. juni 2023 blev i sag nr. 99110:

k e n d e l s e :

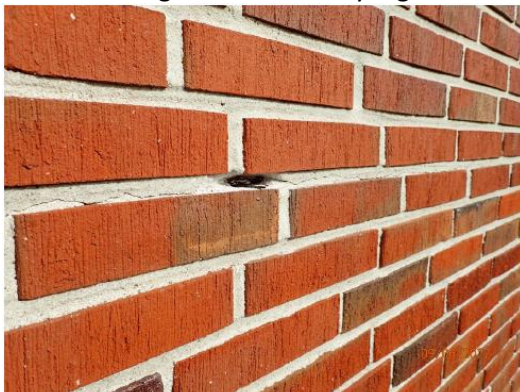
**Taksatorbeskrivelse:** Gavl mod syd, ses med partiel porøse fuger og fuge afskalninger hvor der bagvedliggende ses rustne murbindere. De synlige rustne murbindere ligger mellem 10 og 15 mm inde fra facaden.

I de mørtelfuger hvor der er synlige rustne murbindere er der langsgående revne i mørtelfugen.

Beskrivelse: Eks. på udskudt fuge med rusten murbinder.

Årsagen til forholdet er at murbinder ligger langt fremme i facade, hvorved murbinder bliver opfugtet og dermed rustet.

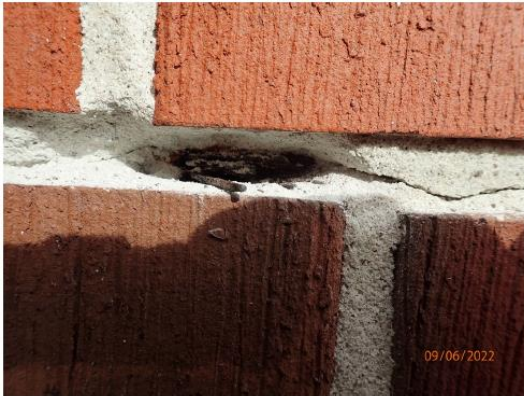
Beskrivelse: Rusten murbinder ligger ca. 15 mm tilbage fra facaden.

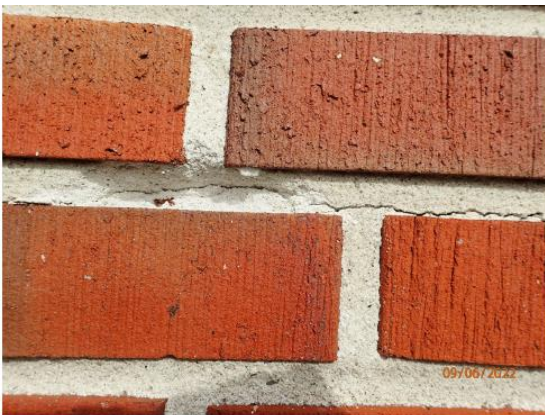
Eksempel hvor murbinder rustet, men endnu ikke er synlig.
