# Ankenævnet *for* Forsikring

Den 7. juni 2023 blev i sag nr. 99131:

k e n d e l s e :

Forsikringstageren har ejerskifteforsikring med basis dækning. I klageskema af 19/12 2022 til nævnet har klageren bl.a. anført:

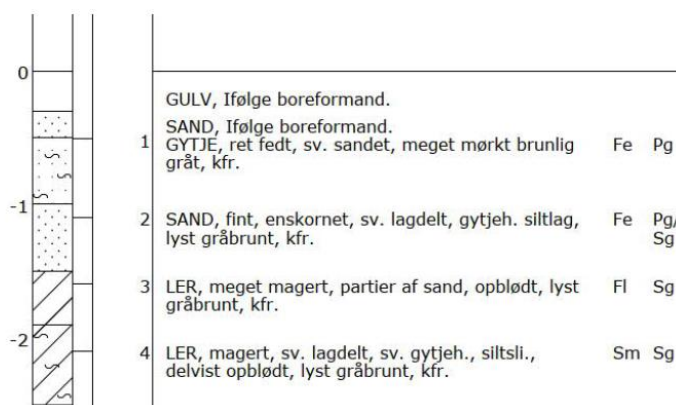
Figur 2. Uddrag fra geoteknisk boring fra ref. 1.

Under gulvkonstruktion træffes et tyndt lag fyldsand. Fra 0,5 til 0,9 m under overkant gulv træffes stærkt sætningsgivende gytje, herunder bæredygtigt postglacialt/senglacialt sand.
