# Ankenævnet *for* Forsikring

Den 24. maj 2023 blev i sag nr. 99231:

Forsikringstageren har i medfør af lov om forbrugerbeskyttelse ved erhvervelse af fast ejendom tegnet ejerskifteforsikring med udvidet dækning. I klageskema af 11/1 2023 til nævnet har klageren bl.a. anført:

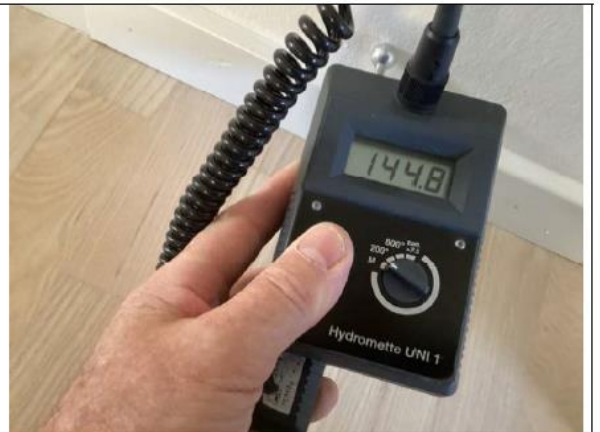
der måles fugt i gl. sokkel i værelse og i indervægge i to værelser og køkken

Det vurderes at det er grundfugt der trænger op igennem gl. betongulv, tidligere garagegulv" som er årsagen til fugt i vægge og gulve. der er tydelig lugt og der ses begyndende vækst under det gulv der er opbrudt

Der står ikke nævnt i tilstandsrapporten at der er fugt i indv. Vægge. Det vurderes at det er et problem som har været siden garage blev ombygget til værelser i 1973. Løsningen på problemet kan være at udgrave gulve, isolere og fugt sikre sokkel med silicone stave."

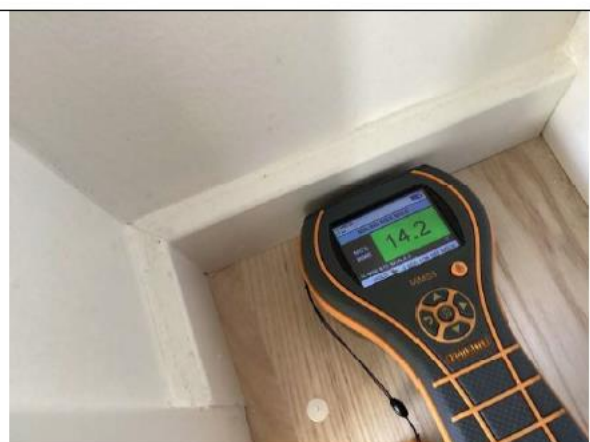
**Der måles fugt i fodliste i værelse 2.**
