# Ankenævnet *for* Forsikring

Den 27. september 2023 blev i sag nr. 99233:

k e n d e l s e :

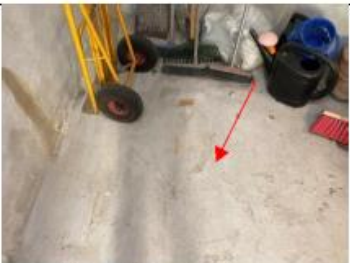
| <b>Prøve P6</b><br>Støvprøve udtaget i kælderplan ved indgang til varmecentral under rørbøjning med synlig brud på rørisoleringen | PCB<br>8tung<br>Asbest<br>PAH'er<br>KP'er | <input type="checkbox"/><br><input type="checkbox"/><br><input checked="" type="checkbox"/><br><input type="checkbox"/><br><input type="checkbox"/> | <input type="checkbox"/><br><input type="checkbox"/><br><input type="checkbox"/><br><input type="checkbox"/><br><input type="checkbox"/> | <input type="checkbox"/><br><input type="checkbox"/><br><input type="checkbox"/><br><input type="checkbox"/><br><input type="checkbox"/> | |

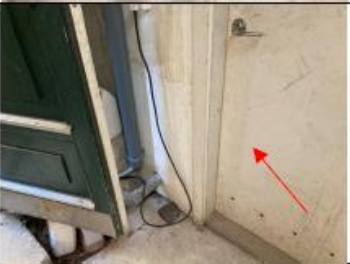
| <b>Prøve P7</b><br>Malingslag på kælderindervæg | PCB<br>8tung<br>Asbest<br>PAH'er<br>KP'er | <input checked="" type="checkbox"/><br><input checked="" type="checkbox"/><br><input type="checkbox"/><br><input type="checkbox"/><br><input type="checkbox"/> | <input type="checkbox"/><br><input type="checkbox"/><br><input type="checkbox"/><br><input type="checkbox"/><br><input type="checkbox"/> | <input type="checkbox"/><br><input type="checkbox"/><br><input type="checkbox"/><br><input type="checkbox"/><br><input type="checkbox"/> | |

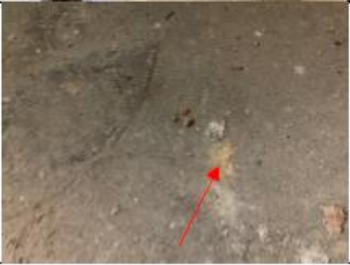
| <b>Visuel registrering</b><br>Formodet spredt teknisk rørisolering (kiselgur) i kælder under [redacted]<br>[redacted] | PCB<br>8tung<br>Asbest<br>PAH'er<br>KP'er | <input type="checkbox"/><br><input type="checkbox"/><br><input type="checkbox"/><br><input type="checkbox"/><br><input type="checkbox"/> | <input type="checkbox"/><br><input type="checkbox"/><br><input type="checkbox"/><br><input type="checkbox"/><br><input type="checkbox"/> | <input type="checkbox"/><br><input type="checkbox"/><br><input checked="" type="checkbox"/><br><input type="checkbox"/><br><input type="checkbox"/> | |
