# Ankenævnet *for* Forsikring

Den 30. august 2023 blev i sag nr. 99270:

k e n d e l s e :

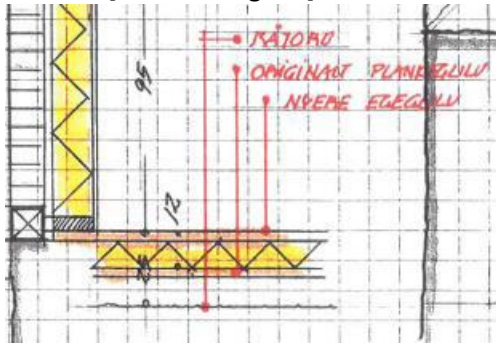
Egeplanke gulv lagt oven på eksisterende konstruktion

Arkitekt [arkitektrådgiver] har fremsendt snittegning af opbygning

Der kan ikke konstateres/ påvises skade i underliggende konstruktion, råjord/ underliggende konstruktion føles tør som forventelig i original opbygning anno 1930, hvor der ikke var samme krav/ byggeskik til opbygning. Forhold adskiller sig ikke fra andre bygninger af samme alder.

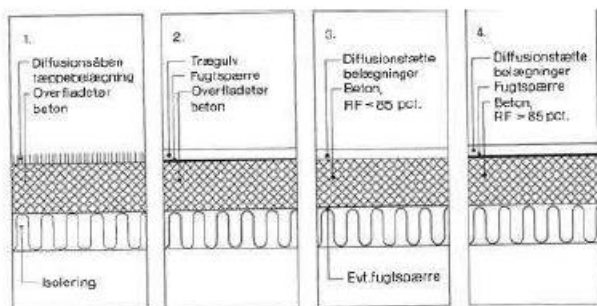
Figur 58. Terrændæk i opvarmede hygninger. Fugtisolering gulvbelæggninger på betonpladen.

Ved den udførte løsning bør der være ca. 400 mm mellem råjord og terrændæk samt udluftning.

En korrekt udførelse af terrændæk vil være et terrændæk udført som på figur 58, SBI-anvisning 139.
