# Ankenævnet *for* Forsikring

Den 28. juni 2023 blev i sag nr. 99307:

Forsikringstageren har i medfør af lov om forbrugerbeskyttelse ved erhvervelse af fast ejendom ejerskifteforsikring med basisdækning. I klageskema af 1/2 2023 til nævnet har klageren bl.a. anført:

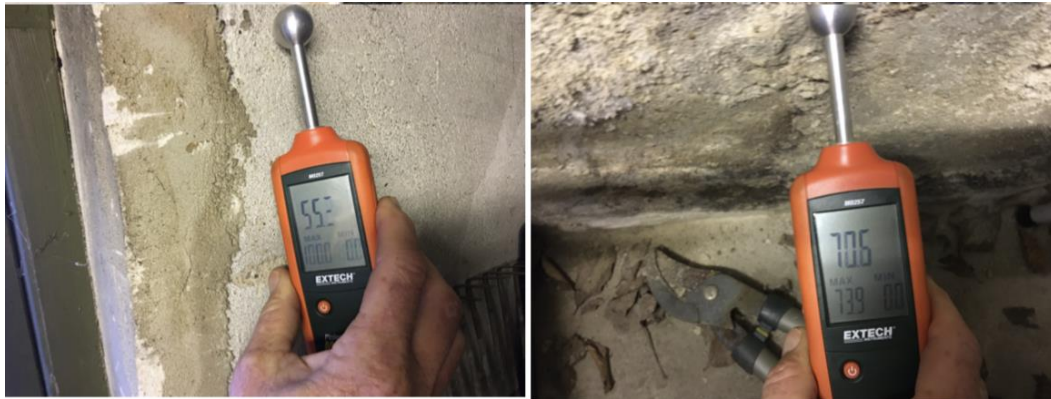
Ved mit besøg på ejendommen 06.10.2022 var tilgængelige kældervægge, mod syd og øst, opfugtet til helt op under loftet (efter en lang tør sommer!).

I er begyndt at fritlægge sokkel i vestenden af huset mod syd, for at fjerne en gammel sokkel fra en terrasse, som I vil have omlagt. Denne omlægning kan I ikke lave, uden at fugtsikre op mod sokkel og ydermur.

Resten af sokkel/mur mod syd og sokkel/mur mod øst, inklusiv tilmuret portåbning, vil være udsat for en konstant fugtpåvirkning, som I bør få fjernet ved udvendig isolering, afdækning med drænplade og omfangsdræn i et niveau lige under gulvkonstruktion i kælder.
