# Ankenævnet *for* Forsikring

Den 27. september 2023 blev i sag nr. 99388:

Forsikringstageren har i medfør af lov om forbrugerbeskyttelse ved erhvervelse af fast ejendom tegnet ejerskifteforsikring med udvidet dækning. I klageskema af 17/2 2023 til nævnet har klageren bl.a. anført:

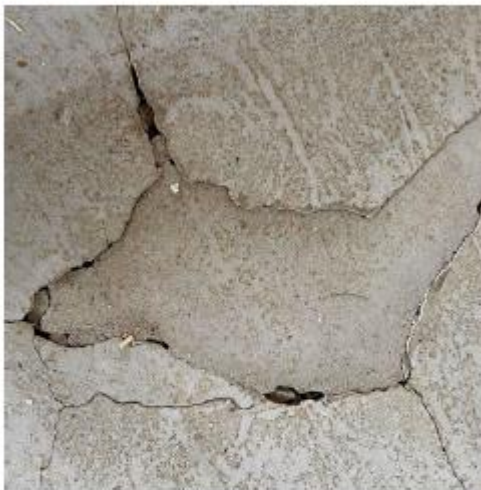
Før:

Vi vil gerne understrege, at vi på ingen måde har forsøgt at forårsage skade på terrændækket. Alt vi gjorde var at fjerne det eksisterende bølgeparket, da vi havde planer om at udskifte gulvbelægningen. Under denne proces opdagede vi, at betondækket lå i flager og var løst. Det var så løst, at vi kunne lirke det op med et koben - hvilket virkelig understregede, at det ikke holdt fast på de omgivende og samme betondæk. Dette er tydeligt, hvis man kigger på de før-billeder, vi har sendt.

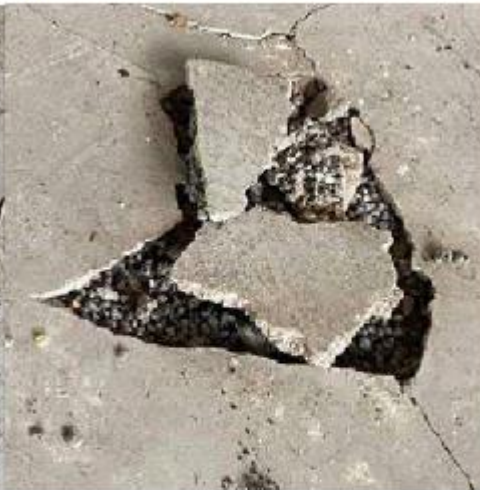
Efter:

For at give jer et endnu klarere billede af situationen, vil vi gerne henvise til en video, vi har vedhæftet, med titlen ... Denne video viser i detaljer, hvor påvirket terrændækket er - både i form af lyd, dets funktionalitet, og hvordan det ser ud visuelt. Man kan tydeligt se, hvordan en person, der kun vejer 54 kg, påvirker dækket. Alt dette sammen med de billeder, vi har sendt, bør give en klar beskrivelse af omfanget af problemet med terrændækket.
