# Ankenævnet for Forsikring

Den 30. august 2023 blev i sag nr. 99401:

Forsikringstageren har ejerskifteforsikring med basis dækning. Den forsikrede ejendom er opført i 1979. Klageren overtog ejendommen den 30/12 2021 på baggrund af tilstandsrapport af 21/9 2021. Af tilstandsrapporten fremgår bl.a.:

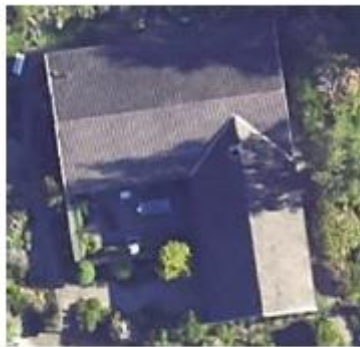
Af plantegning med markeringer af 21/4 2023 fremgår bl.a.:

29, 30 Disse anmærkninger må gælde hele taget generelt.

Ved besigtigelsen var FT's håndværker netop færdige med at udskifte taget. Udskiftningen omfatter lægter, undertag, tagbelægning, gavl- og sternbeklædning, isolering, nedtagning af skorsten, samt montage af mekanisk ventilation.
