# Ankenævnet *for* Forsikring

Den 13. november 2024 blev i sag nr. 99412:

Forsikringstagerne har ejerskifteforsikring. I klage af 22/2 2023 har klagerne advokat bl.a. anført:

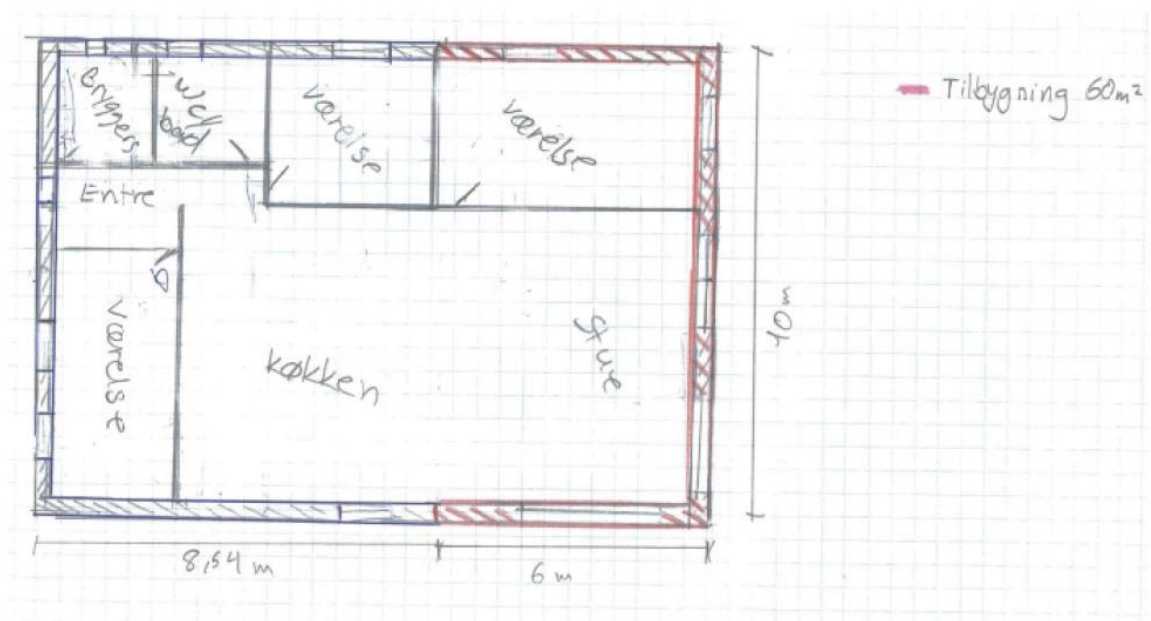
Kommunen modtager den 18. juni 2019 ansøgning om byggetilladelse til opførelse af tilbygning på ejendommen, og forholdene vedrørende denne del af ejendommen skal opfylde Bygningsreglementet 2018. Tilbygningen udgør ifølge byggeansøgningen værelse og stue – uden ændring af tidligere kloakforhold jfr. nedenstående tegning fra byggesagen.

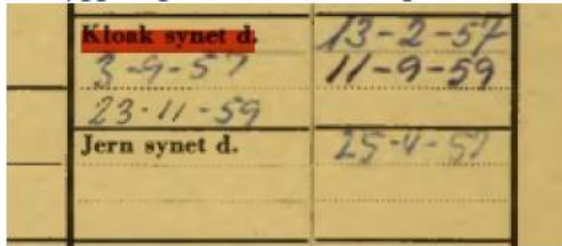
Som tidligere anført er der ikke oplysninger om, at sælger har foretaget ændringer af ejendommens oprindelige kloakforhold.

Af byggesagen fra 1956 fremgår:
