# Ankenævnet *for* Forsikring

Den 23. august 2023 blev i sag nr. 99544:

Forsikringstageren har 5-årig basis ejerskifteforsikring. I klageskema af 17/3 2023 til nævnet har klagerens repræsentant bl.a. anført:

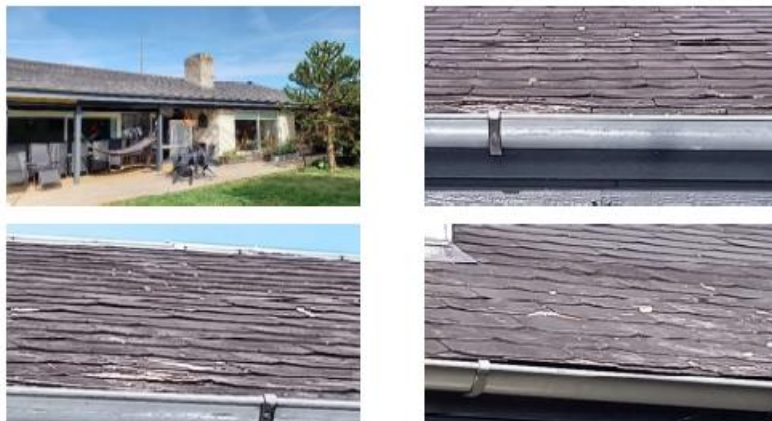
Tagsiden mod øst er den som er i den bedste stand. Kun lidt overfladeslid. Enkelte zinkafdæknninger mangler korrekt fastskruring.

Sydsidens tagbelægningen er mest medtaget. Som følge af kraftig sol og vejrpåvirkning gennem tiden er der mange af eternitskifrene som har et stort overfladeslid og mange buer opad i hjørnerne som følge af udtørring. To skifre er knækkede, men lappet med fugemasse eller lignende. Mange af skifrene ned mod tagrenden smuldrer kraftigt, men det ses også andre steder på tagfladen. Flere af zinkafdækninger er med mindre deformationer og savner korrekt fastskruring.
