# Ankenævnet *for* Forsikring

Den 15. november 2023 blev i sag nr. 99582:

Domus Forsikring A/S  
Stationsparken 26, 1.th.  
2600 Glostrup

k e n d e l s e :

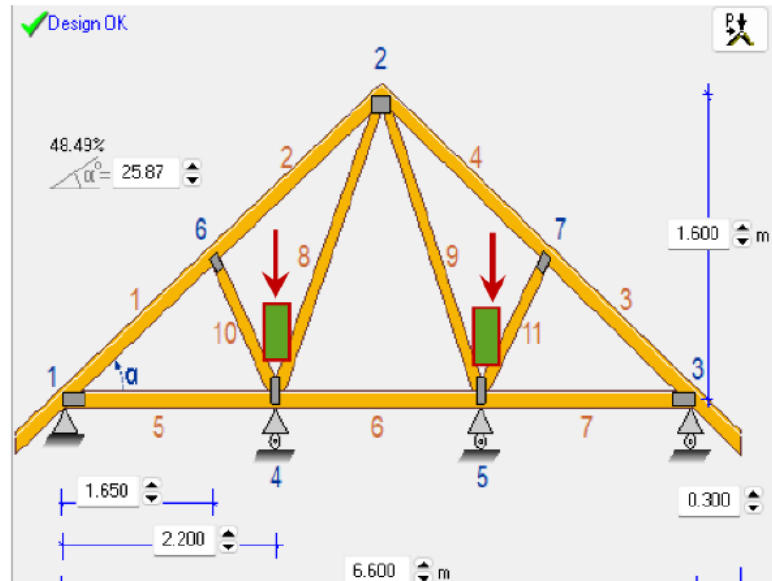
### Forstærket tagkonstruktion

De faktiske forhold i huset gør at bjælkerne kommer til at støtte af oven på den store skydedør i gavlen. (vist på billede)

Derudover vil løsningen kun stoppe skaden og ikke udbedre den. Alle spærene er blevet deformet og kræver en opretning. Her kan man ikke bare 'løfte' spærfoden med en stor donkraft da det vil give nogle store u hensigtsmæssige opadrettet laster, hvor spærfod hviler af på bagmuren, som konstruktionen slet ikke er dimensioneret til og man risikere derved at lave yderligere skader på huset.
