# Ankenævnet for Forsikring

Den 24. januar 2024 blev i sag nr. 99702:

Alm. Brand Forsikring A/S  
Midtermolen 7  
2100 København Ø

Forsikringstageren har ejerskifteforsikring med basisdækning. Den forsikrede ejendom er opført i 1959. Klageren overtog ejendommen den 29/7 2022 på baggrund af tilstandsrapport af 30/3 2022. Af tilstandsrapporten fremgår bl.a.:

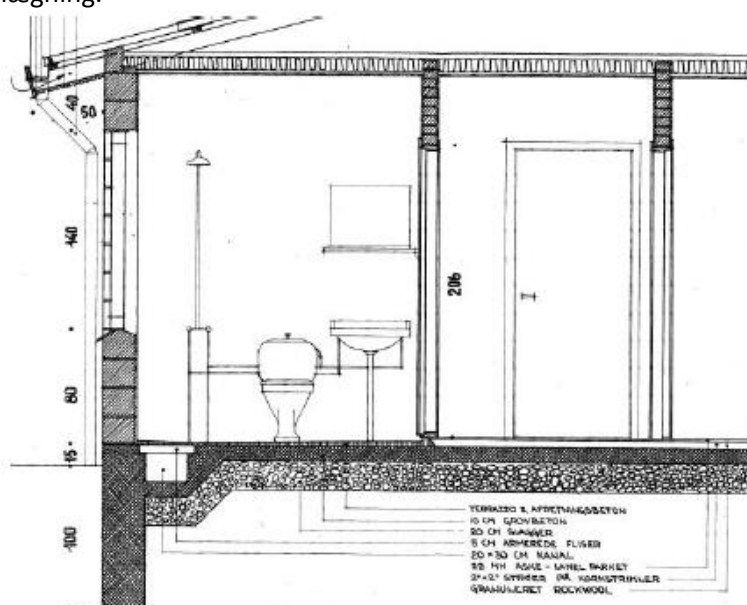
Tegning 1 Tværsnit

Jf. Byggesagsarkiv var det kapillarbrydende lag udført med slagger, se tegning 1.

I entre og badeværelse var gulvkonstruktionen udført som betondæk med klinker som gulvbelægning.
