# Ankenævnet for Forsikring

Den 3. april 2024 blev i sag nr. 99754:

Dansk Boligforsikring A/S  
Kanalstræde 10, 1. Sal  
4300 Holbæk

k e n d e l s e :

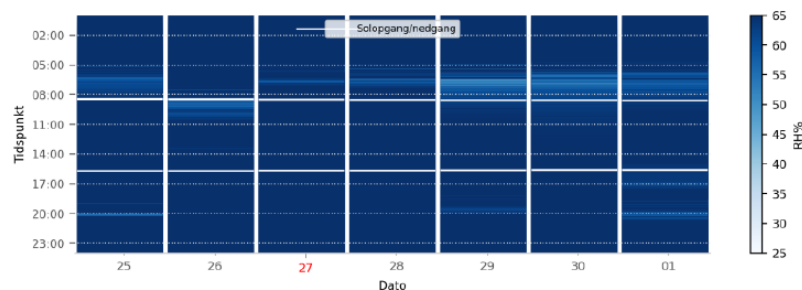
Rapport medsendt af rådgiver viser for høj luftfugtighed 82% af tiden, som tyder på manglende udluftning. FT's rådgiver beskriver i konklusion at der er en 'fugtskade' under gulvet, men på besigtigelse 13.01.2023 kan kun måles forhøjet langs ydervæg.

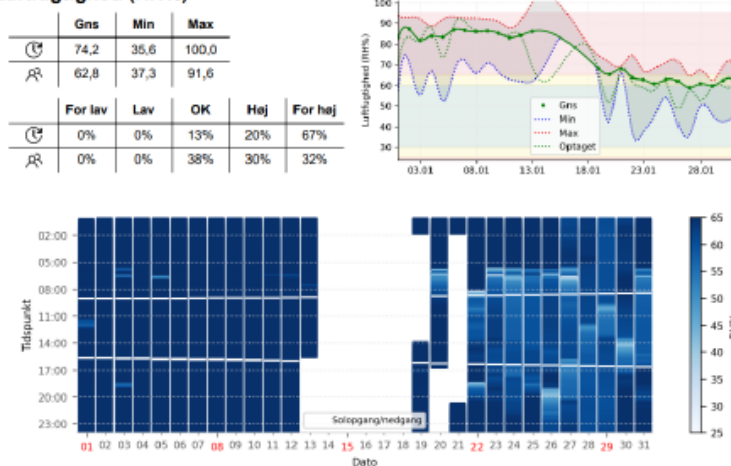
Luftfugtighed (RH%)

Fremsendte Roomalyzer målinger er ikke fra det op bankede hul i værelset. Sensoren blev flyttet d. 19. januar da der var så meget kondens/vand i den op bankede beton, at det ville skade elektronikken i sensoren.

Her ses målingerne fra hullet i betonen, igangsat den 13. januar – fjernet den 19. januar på grund af relativ fugt i betonhullet var 100 % RF. Det blev vurderet at kondens/synlig vand ville ødelægge sensoren, dette blev gjort i samråd med lejerer, som flyttede sensoren til ...værelset."
