# Ankenævnet *for* Forsikring

Den 15. november 2023 blev i sag nr. 99787:

Dansk Boligforsikring A/S  
Kanalstræde 10, 1. Sal  
4300 Holbæk

Forsikringstageren har i medfør af lov om forbrugerbeskyttelse ved erhvervelse af fast ejendom tegnet ejerskifteforsikring. I klageskema af 3/5 2023 til nævnet har klageren bl.a. anført:

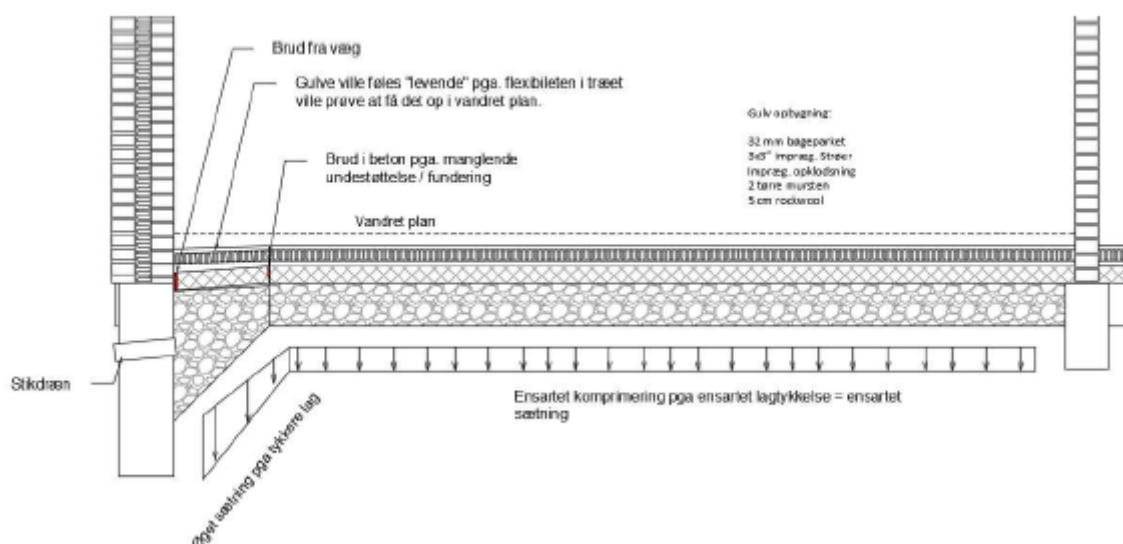
Hvis det skulle være grundet manglende vibrering af randisoleringen, så ville over 3/4 af betonpladen stadig være jævnt understøttet, da dette lag er af ensartet tykkelse og derfor også ville have ensartet sætning. Hvis sætningen var lokal, så ville betonpladen enten have holdt sig på plads pga. sin stivhed eller knækket et sted mellem renden og det ensartede underlag. (figur 6) og ikke som tilfældet er have et ensartet fald mod ydervæggen.

Figur 6: Brudmønster ved manglende komprimering af underlag – der ville være større sætning lang randisolering og der ville være opstået en knæk i betonpladen.

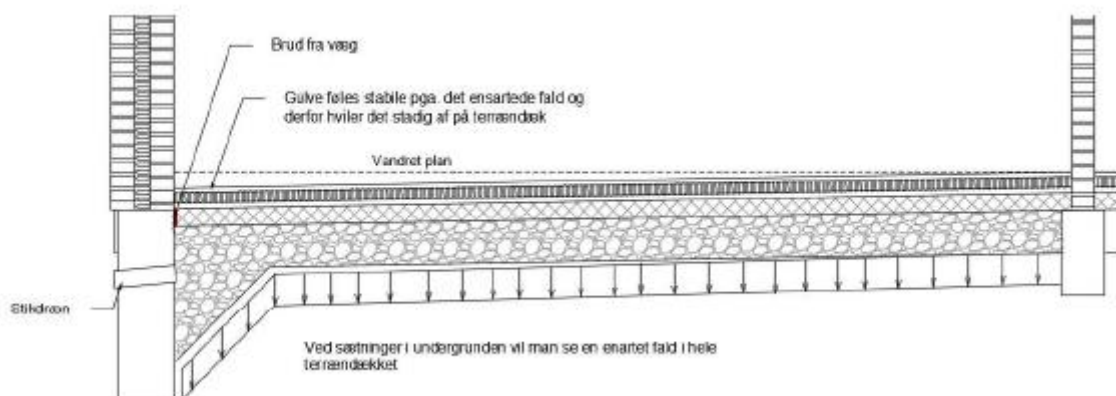
Det formodes at stamme fra husets opførelse, hvor der ikke er foretaget tilstrækkelig afrømning/afgravning af uegenede jordlag (muld/tørv/mv.). Disse jordlag påvirkes af opfugtning, ud-tørring og løbende nedbrydning (formuldnings) (figur 8).

Det kan derfor ikke konkluderes at sætningen er i ro, da det ud fra bl.a. Erfaringsblade (Bygerfra - 990419\_fundering-af- terraendaek) kan konkluderes, at sætninger er mest aktive de første 10 år efter huset er bygget, derefter mindskes disse, men stopper aldrig helt. Der vil derfor hvis sætnin-gen ikke standses være et tilbagevendende behov for reparationer samt den sundhedsskadelige ra-don bliver ikke stoppet. ...

*Figur 8: Sætning af underliggende jordlag vil give et ensartet fald på gulve, samt forholdt med sætningen af indervægsfundament være den mest sandsynlige årsag.*

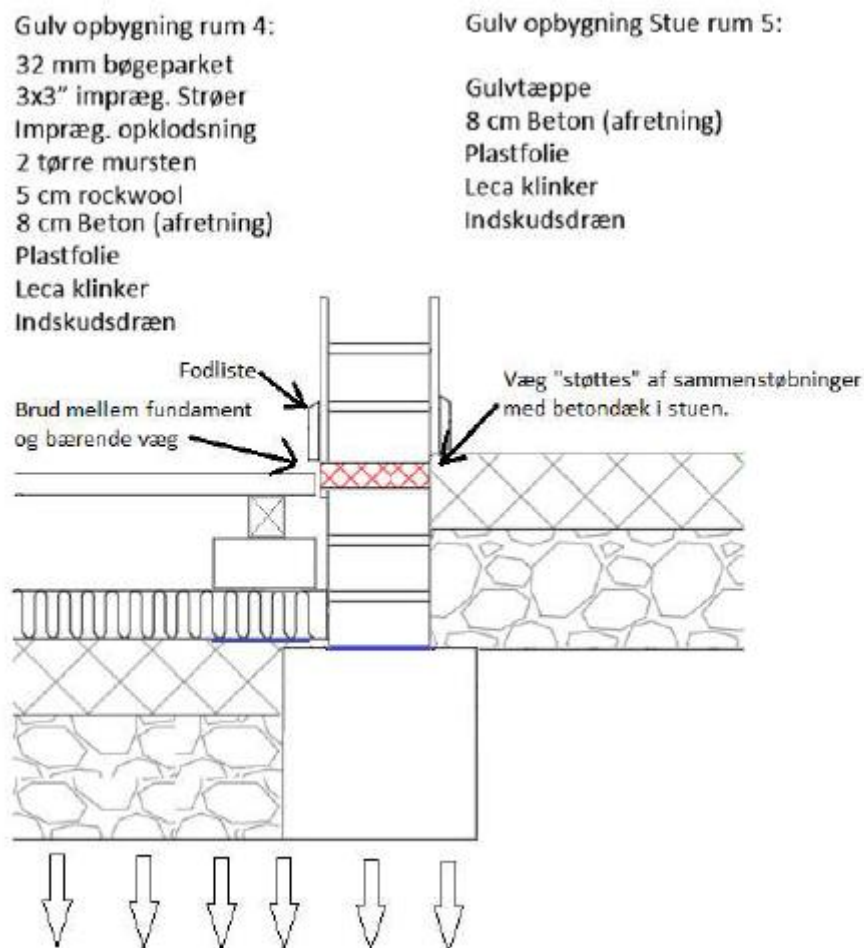
Af den sammenfaldende sætning i præcis det samme område og at der ikke er udført leca under fundament. Bør det derfor kunne udledes, at der ikke er tale om manglende komprimering, men derimod sætning i underliggende jordlag.

Figur 11 Sammenfaldende brudmønster ved indervægs fundament og terrændæk skyldes at de underliggende jordlag har sat sig ens.

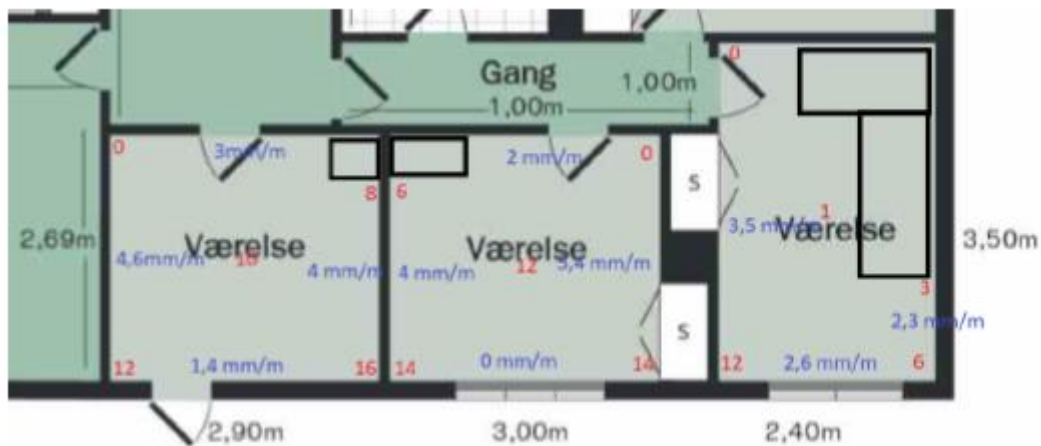
11

"Som du kan se på Nivelleringsplan, har jeg udregnet fald fra højeste punkt i hvert værelse og udregnet fald i mm per meter. Nivellering er taget på trægulvet efter tæpper er fjernet. (I øvrigt kan des ses på snittegningen, at gulvet er opbygget på 75 mm strøer som er trykimprægnerede. Hvis strøer ikke har været helt tørre, vil de svinde, hvilket gør at gulvet sætter sig. Det er ikke ualmindeligt at træ over tid kan svinde op til 10-11% hvilket svarer til 7,5mm. Dette har ikke noget med revnen at gøre, men kan være en medvirkende faktor til at gulvet har sat sig.)
