# Ankenævnet for Forsikring

Den 24. januar 2024 blev i sag nr. 99907:

Forsikringstageren har fritidshusforsikring. I klageskema af 30/5 2023 til nævnet har klagerens advokat bl.a. anført:

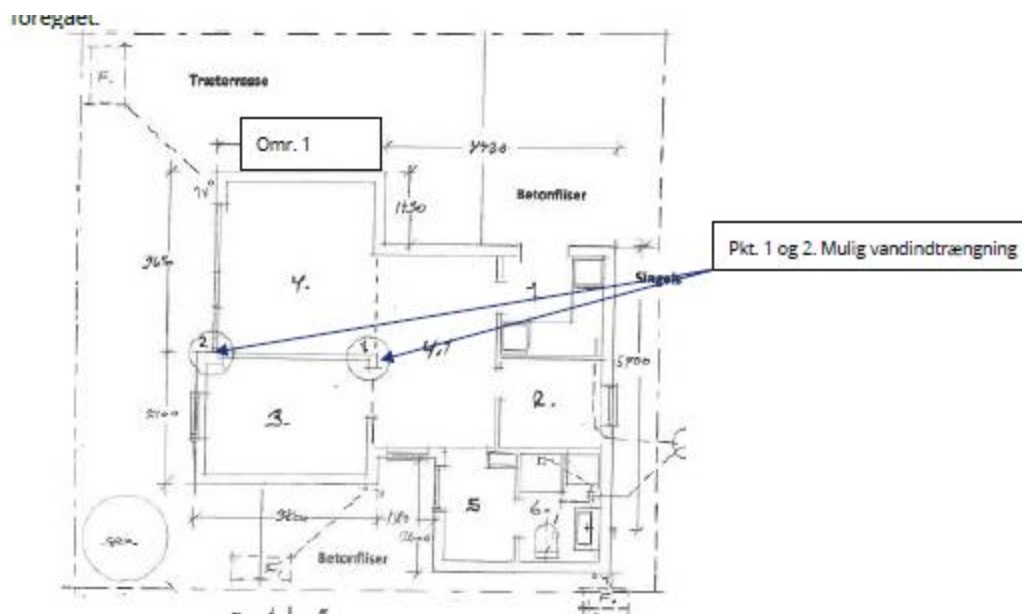
Planskitse med [klagerens rådgivende ingeniørs] markering af pkt. 1 og 2, hvor vandindtrængning muligvis har foregået.

I teksten herunder refereres til pkt. 1 og 2, rumnummereringen samt indsatte områdenumre på planskiten herover.

Inderside af væggips i hjørnesamling i facadespring under pkt. 2 er fugtskadet og karton skimmelbegroet og delvist nedbrudt langs kant af lodstolpe i hele facadehøjden.
