# Ankenævnet for Forsikring

Den 15. maj 2024 blev i sag nr. 99966:

Forsikringstageren har i medfør af lov om forbrugerbeskyttelse ved erhvervelse af fast ejendom tegnet ejerskifteforsikring med udvidet dækning. I klageskema af 13/6 2023 har klageren bl.a. anført:

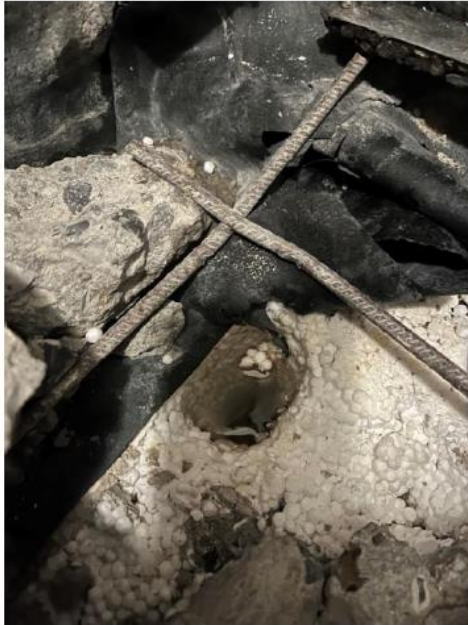
*'Gulvopbygningen, som er truffet ved gennembrydningen af gulvet viser, at der ikke er etableret et drænende lag under gulvkonstruktionen (beton og polystyren)'*

Figur 1 Foto af gennembrudt gulv med polystyren under og vandspejl næsten op til underside af betongulv. (Bilag L)

*[Geotekniker] vurderer, at årsagen til skaderne skyldes det manglende drænarrangement og det manglende veldrænnende lag af singels under gulvene/isoleringen (som angivet i byggetilladelsen).*

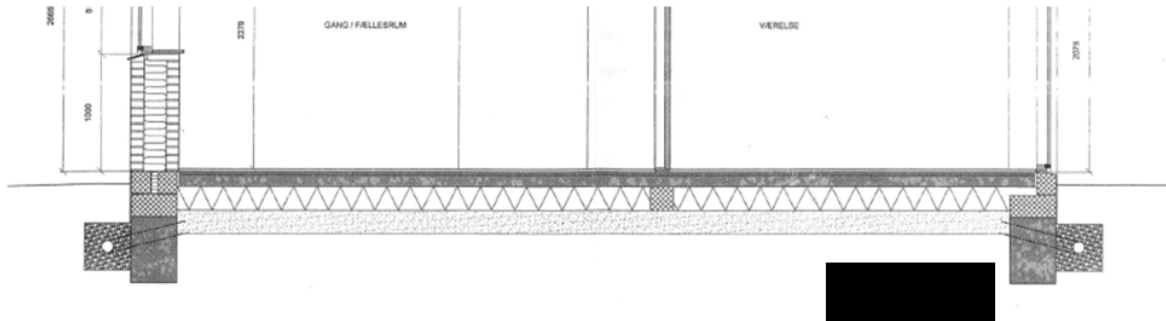
Figur 3 Selskabets bilag 16

I byggetilladelsen (Selskabets bilag 16) fremgår nedenstående tegning af boligens terrændæk, hvilket er det byggetilladelsen er givet på baggrund af. Det må bemærkes [geoteknikeren] udtaler at tegningerne i byggetilladelsen beskriver et korrekt terrændæk ift. BR 98 og DS 436 (Bilag L). Alttså et stenlag som kapillarbrydende lag, der lever op til filterkriterierne beskrevet i DS 436 således at der er mulighed for afvanding.

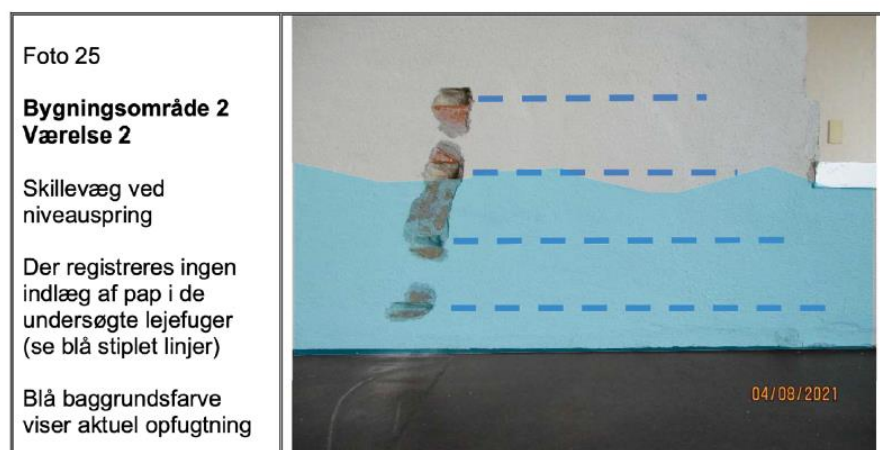
Figur 11 Selskabets bilag 13

Ligeledes fremgår af OBH rapporten d. 4/8-2021 at opfugtning ligeledes når gulvene i bygningsområde 1.

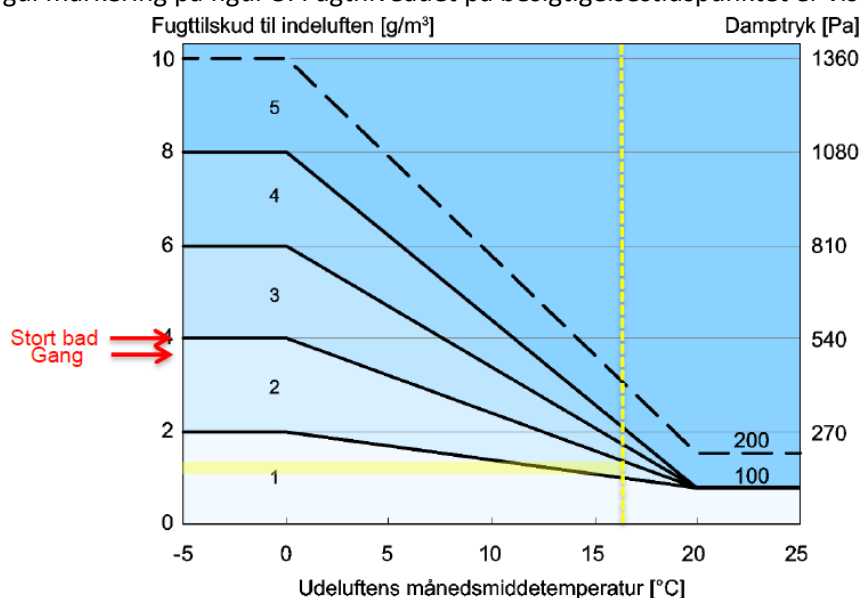
På besigtigelsestidspunktet måles udeluftens aktuelle fugtindhold til 9,43 g/m<sup>3</sup>, se foto 4. I indeluften kan der ved spotmålinger måles hhv. 13,18 og 13,43 g/m<sup>3</sup>, jf. foto 5 og 6. Det betyder konkret, at der på besigtigelsestidspunktet var et fugttilskud i indeluften på op til 4,00 g/m<sup>3</sup>. Når der sammenlignes med den forventede vanddampskoncentration for august måned i fugtbelastningsklasse 2 (alm. bolig), er det forventeligt at måle et fugttilskud på mellem 1,2 og 1,4 g/m<sup>3</sup>, se gul markering på figur 3. Fugtniveauet på besigtigelsestidspunktet er vist med røde pile på figur 3.

Figur 3, Der forventes et fugttilskud eller et øget damptryk i fugtbelastningsklasserne 1-5, som afhænger af udeluftens månedsmiddeltemperatur iht. DS/EN ISO 13788:2013 (Dansk Standard, 2013). Kilde: SBI Anvisning 224, 2 udgave. Gul markering på figur 2 viser det normale udsving i fugttilskud i fugtbelastningsklasse 2 ved den aktuelle måneds middeltemperatur iht. referenceåret TRY. Røde pile på figur 2 viser det målte fugttilskud på besigtigelsestidspunktet (bemærk at der er tale om øjebliksmålinger).

Husejer oplyser at han ikke havde luftet ud op til besigtigelsen, således lugtgenerne fremstod ekstra tydelige. Dette forhold kan enten helt eller delvis forklare hvorfor fugttilskuddet i rumluften var så relativt meget over det forventelige.

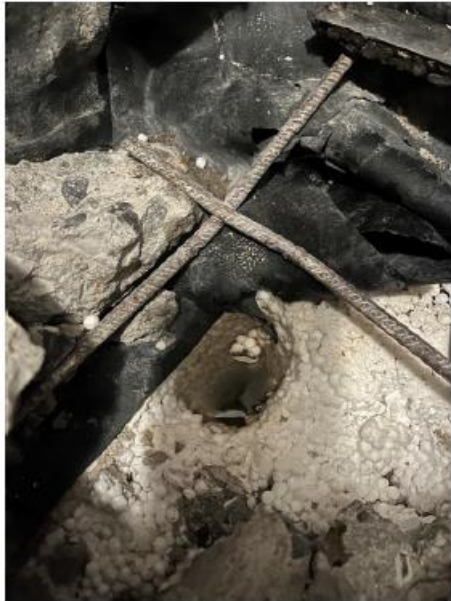
300 mm polystyren udlagt på jord. Det er blevet oplyst, at skønsmanden vurderer, at der umiddelbart under polystyrenen er jord med et højt indhold af ler og silt.

Figur 1: Foto af gennembrudt gulv med polystyren under og vandspejl næsten op til underside af betongulv.
