# Ankenævnet for Forsikring

Den 10. januar 2024 blev i sag nr. 99974:

Topdanmark Forsikring A/S  
Borupvang 4  
2750 Ballerup

Forsikringstageren har tegnet ejerskifteforsikring med basisdækning. I brev af 14/6 2023 til nævnet har klagerens advokat bl.a. anført:

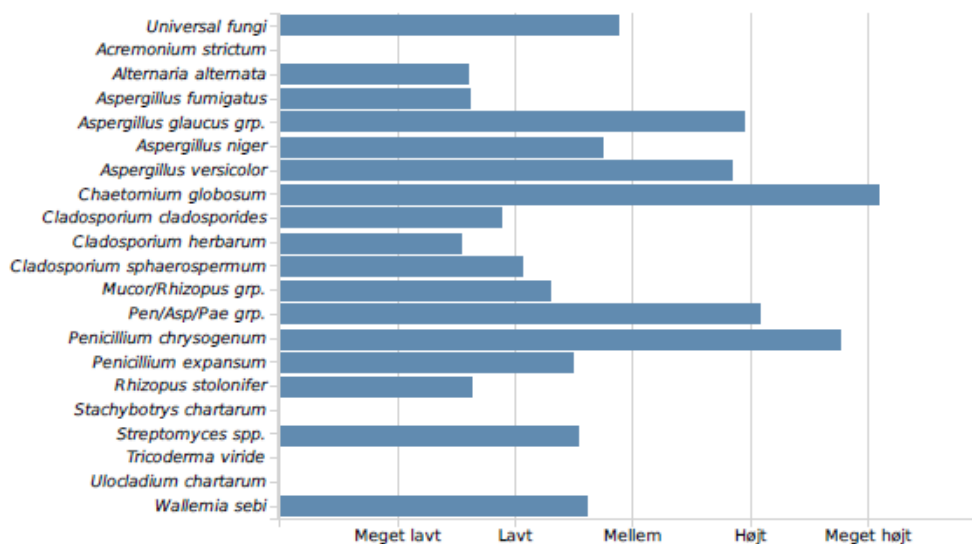
| <b>F</b> | På baggrund af analyseresultaterne vurderes det, at der er et kraftigt forhøjet niveau af flere skimmelsvampetyper i bygningen og en unormal sammensætning med meget høje niveauer af fugtindikatorer, som sandsynliggør tilstedeværelsen af en fugtskade, der påvirker indeklimaet. |

Profil af den analyserede prøve. Værdierne er normaliserede ud fra en database med niveauer fra sunde boliger og fra boliger med kendte fugtskader.

Af DNA-analyse af 1/11 2022 fra skimmelfirma 2 rekvireret af klagerne fremgår det, at ejendommen er placeret i kategori F på en skala fra A-F. Det fremgår, at det på baggrund af analyseresultaterne vurderes, at "der er et kraftigt forhøjet niveau af flere skimmelsvampetyper i bygningen og en unormal sammensætning med meget høje niveauer af fugtindikatorer, som sandsynliggør tilstedeværelsen af en fugtskade, der påvirker indeklimaet".
