# Ankenævnet *for* Forsikring

Den 7. februar 2024 blev i sag nr. 99994:

Forsikringstageren har udvidet ejerskifteforsikring. I klageskema af 20/6 2023 har klagerens advokat bl.a. anført:

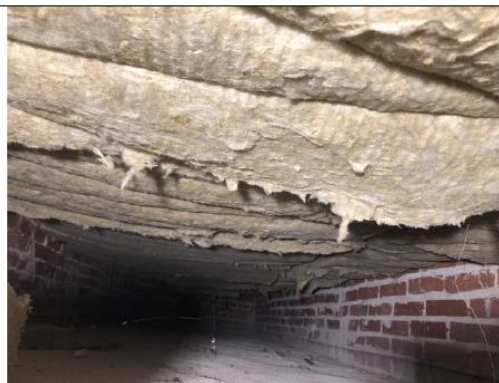
Ved udvenig besigtigelse ses ventilationsventiler i sokkel lukket med den ekstra isolering i krybekælder. Ved sokkel mod gang er ventilationshuller ikke inspicerbar grunder opført foranliggende terrasse.

Isoleret krybekælder under værelser. Sokkel ventiler ar afblændet af isoleringen

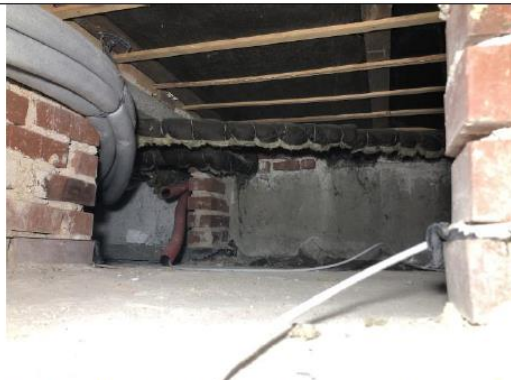
Uisolert krybekælder under gangareal.

Forholdet med irritation kan skyldes manglende ventilering af krybekælderen. Forholdet med manglende isolering under gangarealer kan medføre øget opfugtning, men ikke registreret."

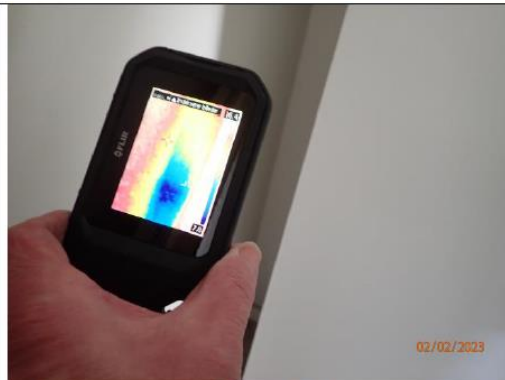
Kuldebro i soveværelse mod ydervæg

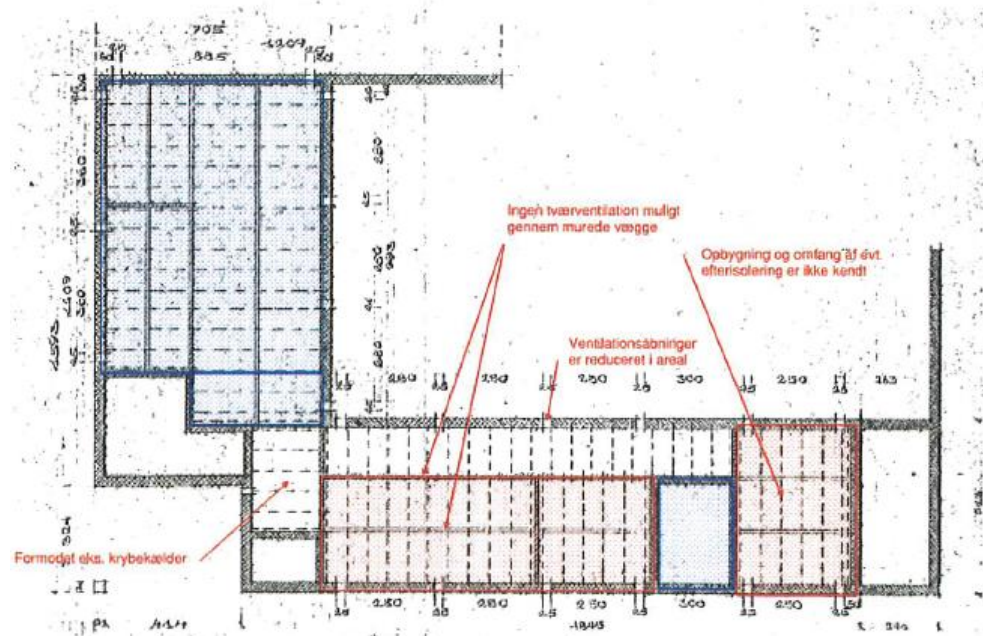
... Terrændæk er udført som krybekælder med isolerede træbjælker, der spænder mellem facade og indvendige bærende  $\frac{1}{2}$  st. vægge. I krybekælder er der, ifølge tegning, udstøbt 8 cm. beton. Plantegning viser krybekælderudluftninger 25 x 5 cm (bxh) ca. pr. 3 m, og alle 'rum' i krybekælder er udluftet.

Efter opførelsen er der udstøbt terrændæk i bygningsfløjen med køkken og opholdsstuen (vist med blå raste). Det formodes ikke, at betonlag i krybekælder er fjernet i forbindelse med udførelse af nyt terrændæk. I værelsesfløj er der efterisoleret under eks. isoleret træbjælkelag, men ikke ved fordelergang (vist med rød raste).
