# Ankenævnet for Forsikring

Den 11. december 2024 blev i sag nr. 100718:

Forsikringstageren har ejerskifteforsikring. I klage af 15/11 2023 har klagerens advokat bl.a. anført:

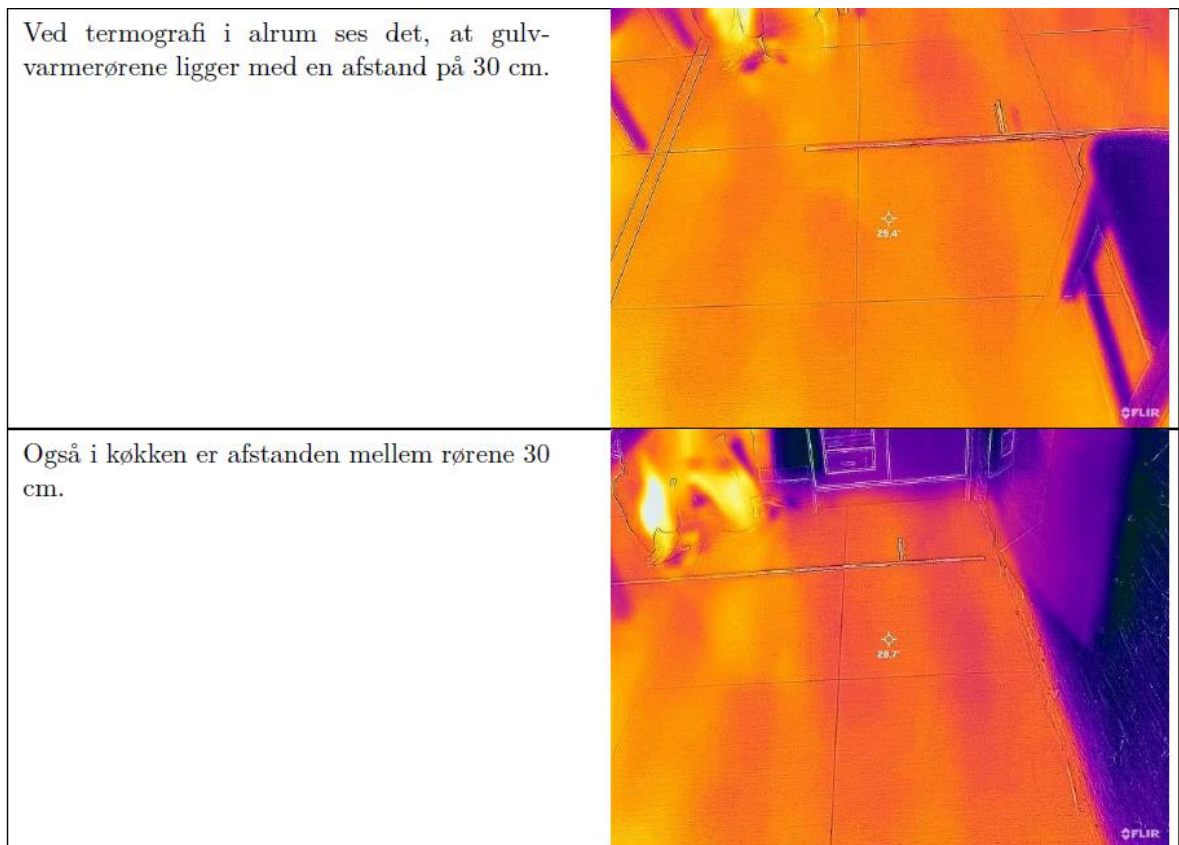
Det fremgår af byggeteknisk gennemgang af 19/9 2023 fra klagernes byggesagkyndige rådgiver:

Her ses, at 16 mm gulvarmerør skal lægges med en afstand på 20 cm og at hver kreds maximalt må være 80 meter. I køkken/alrum er længden af 16 mm røret beregnet til 118 m (30 m<sup>2</sup> a 3,5 m/m<sup>2</sup> plus 2x6,5 m fra og til teknikrum i garage). Det er således indlysende, at rummets ene kreds ikke kan give tilstrækkelig varme i vintermånederne.
