# Ankenævnet for Forsikring

Den 12. juni 2024 blev i sag nr. 100859:

Dansk Boligforsikring A/S  
Kanalstræde 10, 1. Sal  
4300 Holbæk

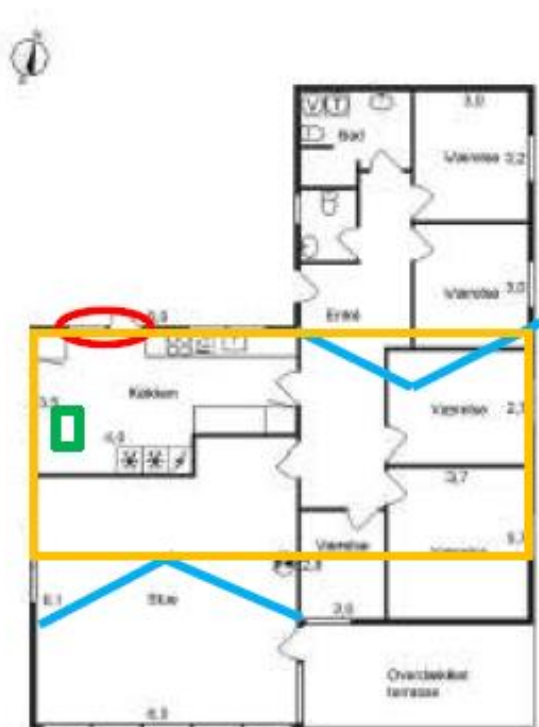
## **Plantegning:**

Område hvor der er kommet vand ned ved ydervæg markeret med rød. Skotrender som mangler underlag samt skumklodser markeret med blå Loftlem til tagrummet markeret med grøn. Tagrum som det har været muligt at besigtige markeret med orange.
