# Ankenævnet *for* Forsikring

Den 22. oktober 2025 blev i sag nr. 102965:

k e n d e l s e :

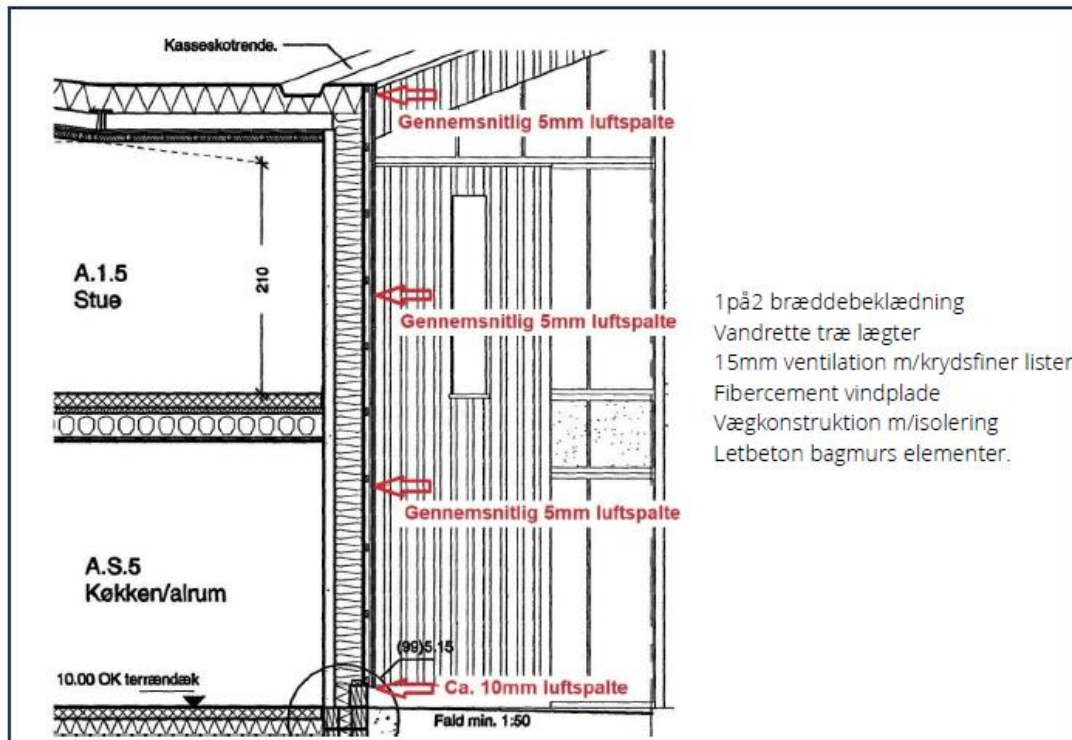
## Principskitse: Vægkonstruktion

Der er tale om et rækkehus fra 2009. Det er udført med 1 på 2 bræddebeklædning med 15 mm ventileret hulrum og letbeton bagmurselementer.

Konsulenten har både undersøgt omfanget af råd og ventilationsforholdene ved besigtigelsen grundigt. Ventilationsspalten er i toppen af facaderne gennemsnitlig 5 mm, i bunden 10 mm, og i de høje træfacader er der 2 rækker luftspalte på hver 10 mm i hvert 2. bræt.

Der ses ingen tegn ved besigtigelsen på, at ventilationen er utilstrækkelig eller årsag til den konstaterede råd. Konsulenten oplyser, at hvis der var tale om en ventilationsproblematik, så ville rådskadene ikke være lokale, men generelt forekommende, ligesom der ville være tegn på opfugtning på trækonstruktionerne bag facadebeklædningen. DBF gør på baggrund af ovenstående gældende, at klager ikke har påvist, at der på overtagelsestidspunktet den 27. januar 2021 var

Årsagen tilskrives aldersbetinget nedbrydning og svingende trækvalitet i bræddebeklædningen. Da der slet ikke ses nogen tegn af fugt på vandrette træ lægter og krydsfiner bag bræddebeklædningen og ventilationsåbninger i top og bund suppleres med ventilationsåbninger i de 2 rækker stødsamlinger jævnt fordelt midt på facaderne, så tilskrives råd/nedbrydning i de enkelte brædder på vestfacaden aldersbetinget nedbrydning kombineret med en svingende trækvalitet i bræddebeklædningen. Træfacaderne og vægkonstruktionen er fra husets oprindelse i 2009 og vurderes at følge sædvanlig byggemetode for den tid. Der er ikke konstateret følgeskader ifm. anmeldte forhold. Anmeldte forhold vurderes ikke at have været tilstede ved overtagelsen for godt 3 år siden. Til håndværker påstand om konstruktionsfejl pga. manglende ventilation: Når der slet ikke ses tegn af fugt på vandrette træ lægter og krydsfiner bag bræddebeklædningen, hvor ventilationsåbninger i top og bund suppleres med ventilationsåbninger i de 2 rækker stødsamlinger jævnt fordelt midt på facaderne, så skyldes skaderne i de enkelte brædder på den vestvendte træfacade ikke manglende eller for lidt ventilation. FT er informeret om, at plankeværket normalt ikke er omfattet af ejerskifteforsikringen.
