# Ankenævnet *for* Forsikring

Den 24. september 2025 blev i sag nr. 103585:

Forsikringstageren har ejerskifteforsikring. I klageskema af 14/5 2025 har klageren bl.a. anført:

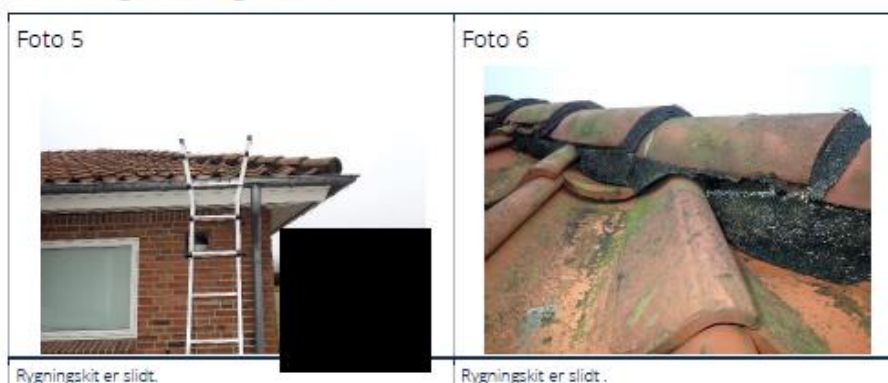
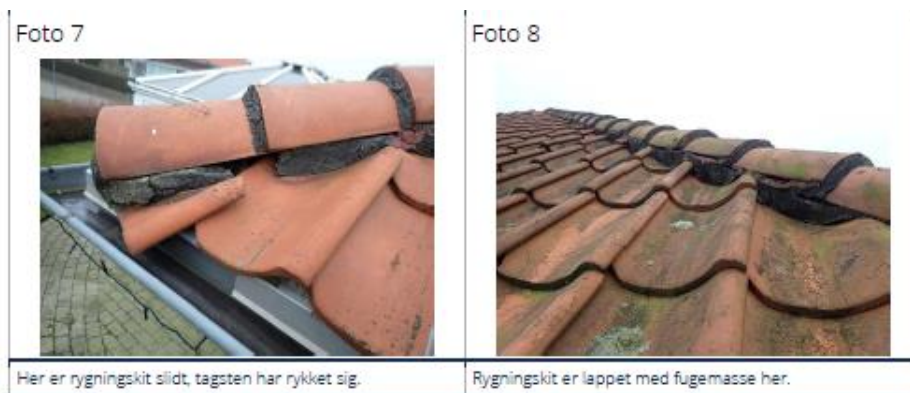
Udvendigt ved tagfladen.

Anmeldt forhold må tilskrives udløb af levetid på rygningsskit.

Rygningskit er generelt slidt og har mistet tætningssevnen. På foto 8 ses hvor der er lappet med fugemasse oven på rygningsskit. Der ses umiddelbart ingen skader på trækonstruktioner inde i tagrummet. Vand som er trængt ind, og som FT påpeger, befinder sig umiddelbart ikke under rygning eller grat. Det vurderes at fugt trænger ind ved tagsten, som vil blive omtalt i sag 3.

Alle rygninger demonteres. Der monteres gratrullebånd, og rygninger monteres igen.

35-40000,00 kr."
