# Ankenævnet *for* Forsikring

Den 18. februar 2026 blev i sag nr. 104513:

Sagen omhandler fugt nederst i skalmure/fugtpåvirkning af bagvedliggende trækonstruktion i et skalmuret træhus, opført i 2008 i henhold til BR-S 98 (bilag 4).

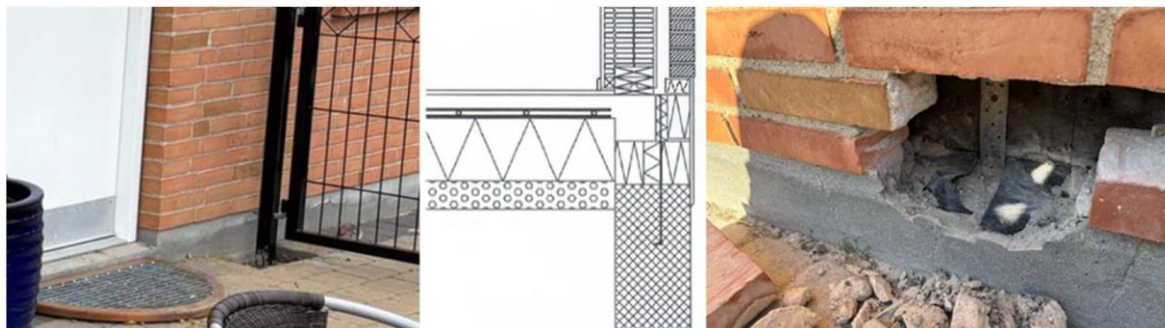
I forhold til den vandrette fugtspærres placering i nærværende bygning, så er den placeret korrekt i soklen i forhold til bagmureren, som er udført i træ.

Når man ser på dørpartiet giver det en fornemmelse af det niveau, fugtspærren ligger nede i soklen. Se eventuelt 'principtegning', hvor det nederste skifte er indtegnet med en lecasten.

Fotoet længst til venstre viser dørpartiet, hvor døren er placeret tilsvarende et skifte under sokkelniveau i forhold til skalmuren.

Skitsen i midten er en 'principtegning', hvor det nederste skifte er indtegnet med en lecasten.

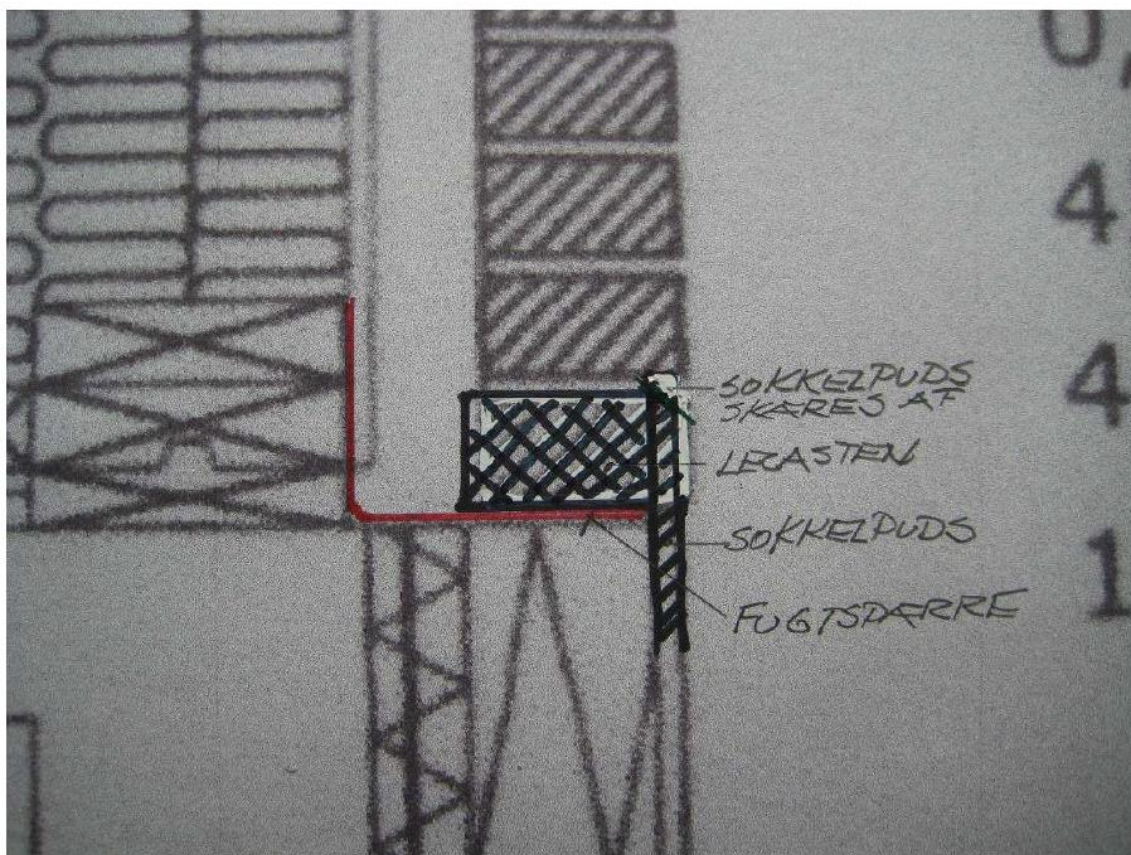
foto 2 - skitse som udført

Det er ikke fagligt korrekt at sokkelpudsen er afsluttet op under første skifte, og det ses ofte at dette forhold kan medføre fugtophobning og revnedannelser i nederste skifte.

En alternativ løsning kunne være at imprægnere murværket, for derved at hindre/minimere fugtindtrængning gennem murværket. Det er vigtigt at en evt imprægnering bliver udført af et anerkendt firma, f.eks. MV produkter eller Sylan.
