# Ankenævnet *for* Forsikring

Den 26. august 2026 blev i sag nr. 105775:

Dansk Boligforsikring A/S  
Kanalstræde 10, 1. Sal  
4300 Holbæk

k e n d e l s e :

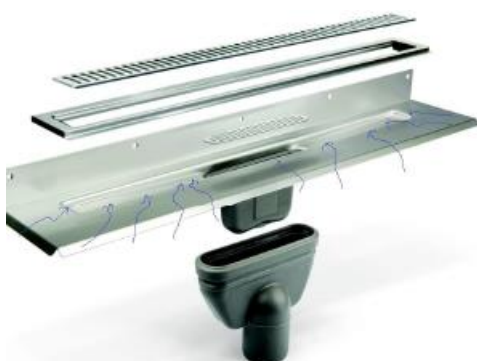
hvis der kommer vand ned mellem fliser og vådrumssikring, kan vandet løbe under risterammen og ned i gulvafløbet, netop fordi risterammen ikke er tætsluttende.

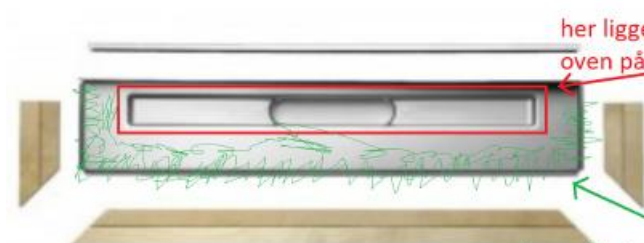
her ligger risterammen løst oven på afløbsarmaturet

denne flade er smørmembranen. gulvet støbes op til fladen, og vådrumssikring smøres på beton og ind over fladen.
