# Ankenævnet *for* Forsikring

Den 30. juni 2020 blev i sag nr. 94274:

Qudos Insurance A/S (under konkurs)  
V/Frida Forsikring Agentur A/S  
Stationsparken 26, 1.th.  
2600 Glostrup

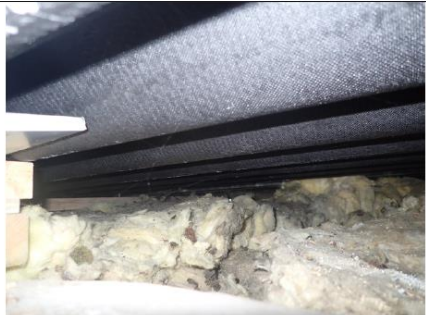
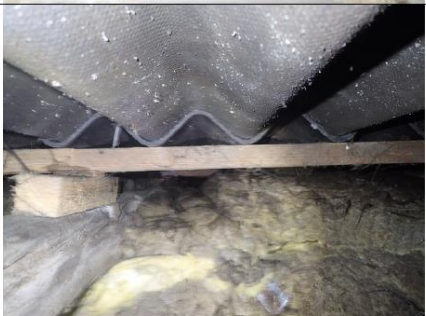
| | I loftrummet over hanebåndene var det muligt at besigtige området ned langs skråvæggene. Billederne viser at mineralulden enkelte steder berører tagpladen, men generelt er der god afstand mellem tagplader og mineraluld. Loftrummet virker tørt og velventileret og uden tegn på opfugtning. |

Forholdet har konstruktiv betydning Nej

Alderen på det skadede 61 år/ 105 år

Lovlig konstruktion Ja

Følgeskader Nej

Sædvanlig byggemetode. Ja

Indretningen af 1.sal kan være indrettet iforb. med tilbygning af kvist i 1967. Det er derfor ikke sandsynligt at der er udført en effektiv dampspærre. Herved kan der periodisk opstå en smule kondensering på ydersiden af isoleringen når den varme fugtige luft fra boligen siver op gennem konstruktionen."

Forholdet har ikke bevirket skade og der er heller ikke nærliggende risiko for skade, men hvis kunden ønsker at øge ventilationen i taget er det relativt enkelt at eftermonteres tagrumsventiler i tagfladen ud for skråvæggene og i rygningen. Pris ca. 500,-/stk. ekskl. montering."
