# Ankenævnet *for* Forsikring

Den 5. august 2020 blev i sag nr. 94982:

Tryg Forsikring A/S  
Klausdalsbrovej 601  
2750 Ballerup

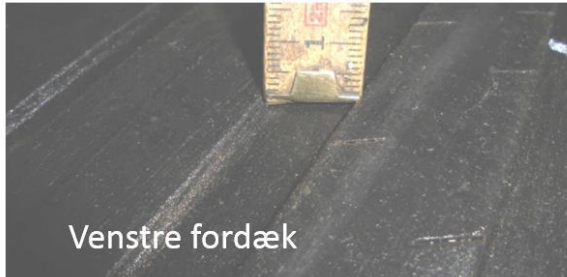
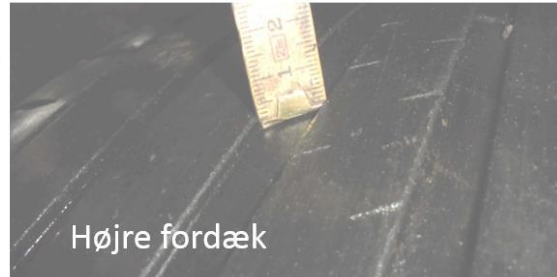
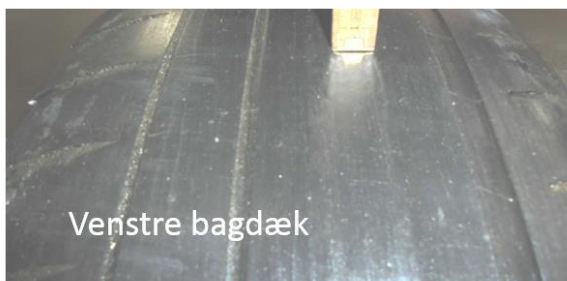
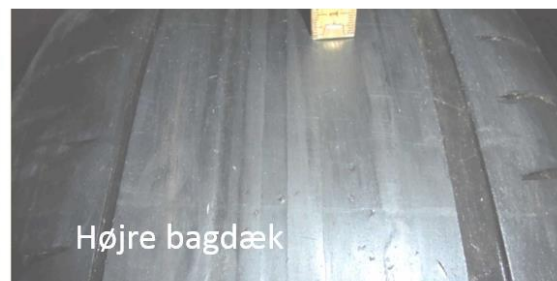
Af rapport af 22/3 2020 fra DanCrash fremgår bl.a.:

Begge fordæk er vurderet lovlige, hvilket betyder over 1,6 mm. mønsterdybde i hovedmønsteret. Det kan aflæses på bræddemålet ligesom TWI (øverst i højre side) synes at bekræfte forholdet. Begge bagdæk er ulovlige idet dele af hovedmønsteret mangler (blankslidt). Ved vandsamling på vejen - eksempelvis grundet sporkørsel - vil sådanne dæk have ca. 15 % vej-kontakt, hvis der skal bortledes vand i en tykkelse på 3 mm., og bilens hastighed er over 75 km/t. Dertil kommer for den aktuelle bil, at dække med størst mønsterdybde er monteret fortil, hvilket øger risikoen for overstyring. Således begrundet i vejens beskaffenhed (sporkørsel med risiko for vandsamling), ulovlige dæk og forkert dækprioritering for/bag, vurderes betydningen over 50 % - overvejende sandsynligt."
