# Ankenævnet *for* Forsikring

Den 21. april 2021 blev i sag nr. 96022:

Forsikringstageren har ejerskifteforsikring. Den forsikrede bygning er opført i 1972. Klageren overtog ejendommen den 1/4 2019. Tilstandsrapporten af 11/9 2018 indeholder ikke oplysninger af betydning for sagen.

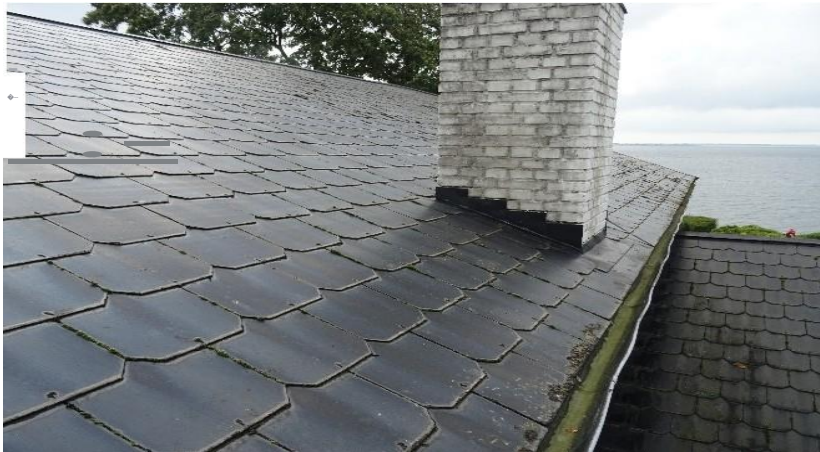
Ovennævnte forhold fremgår tydeligt af vedlagte billede: A - Lunker i taget.

Der blev konstateret følgende skævheder i tagfladen.

Spær 1 2 3 4 5 6 7 8 9 10 11 12 13 14

mm 0 -5 -5 -2 -10 -10 -5 0 20 20 30 5 -8 0

(billede fra besigtigelse)

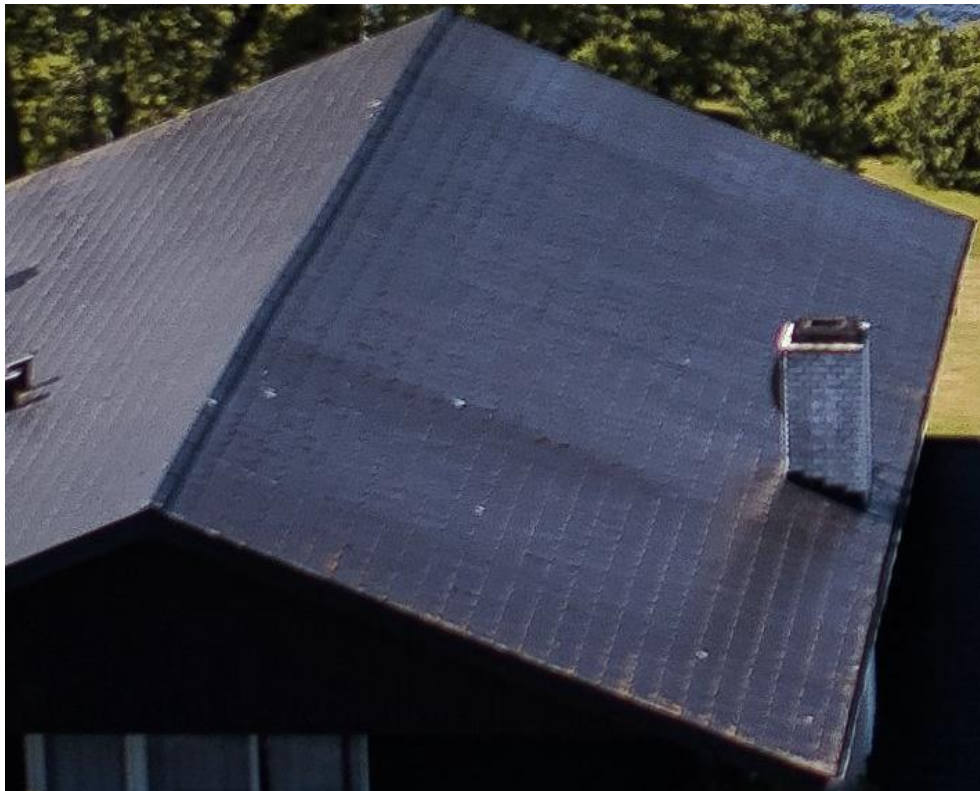
(billede taget inden klagers overtagelse af huset)
