# Ankenævnet *for* Forsikring

Den 5. maj blev i sag nr. 96110:

Dansk Boligforsikring A/S  
Kanalstræde 10, 1. Sal  
4300 Holbæk

k e n d e l s e :

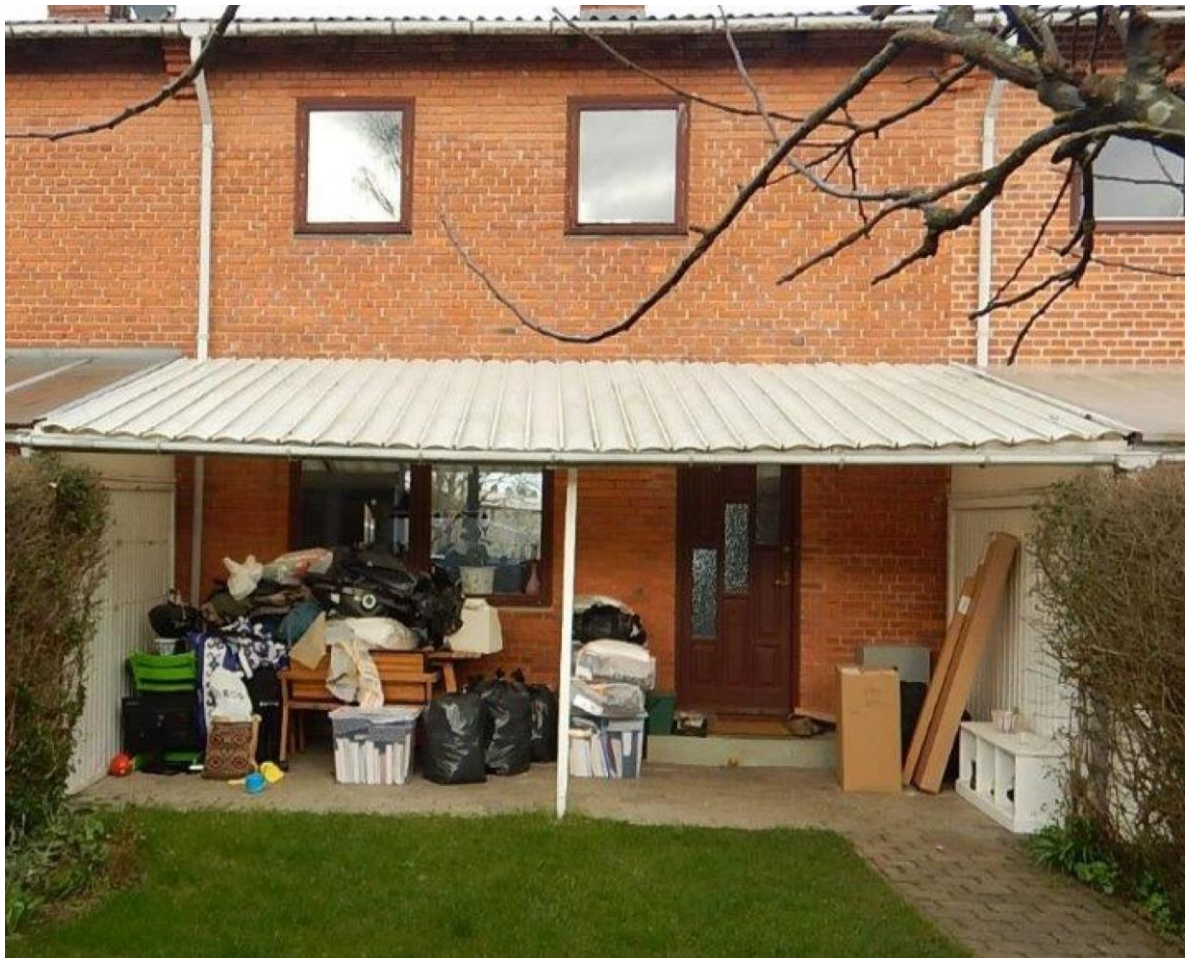
Overdækningen er udført som simpel trækonstruktion med plasttagplader. Jeg vurderer ud fra konstruktionen og standen at overdækningen er 14-15 år gammel.

Det er formentlig i sin tid opført i samarbejde med ejerforeningen, for trækonstruktionen ser ud til at være ens ned igennem rækkehusene, foto 4, hvor naboerne dog ser ud til at have udført nyere tagbelægning med inddækninger osv.

Bjælkelaget har en afstand på ca. 75 cm, og samlinger er som kunden oplyser i anmeldelsen udført med udskæringer og beslag m.m., der dog fortsat ses at sidde som de skal imellem tagplader og lægter m.m.

Der ses ikke noget ulovligt ved konstruktionen og jeg ser heller ikke skader, ud over de forhold der er påpeget i tilstandsrapporten omkring nedbøjning og råd.

Billede 17/3 2020 taget af selskabets taksator

Såfremt FT sørger for at vedligeholde overdækningen, vil der efter min vurdering fortsat være gode år tilbage i den nuværende konstruktion. Jeg medgiver en alu-inddækning mod husmuren vil

være fornuftig, selvom der ikke er tegn på opfugtning/nedbrud, og overdækningen trods alt har stået sådan i en del år efterhånden. Aluinddækning til koste ca. 3.000 kr. at få udført.
