# Ankenævnet *for* Forsikring

Den 24. november 2021 blev i sag nr. 97005:

## Revner ved jernsøjle i mur mod syd

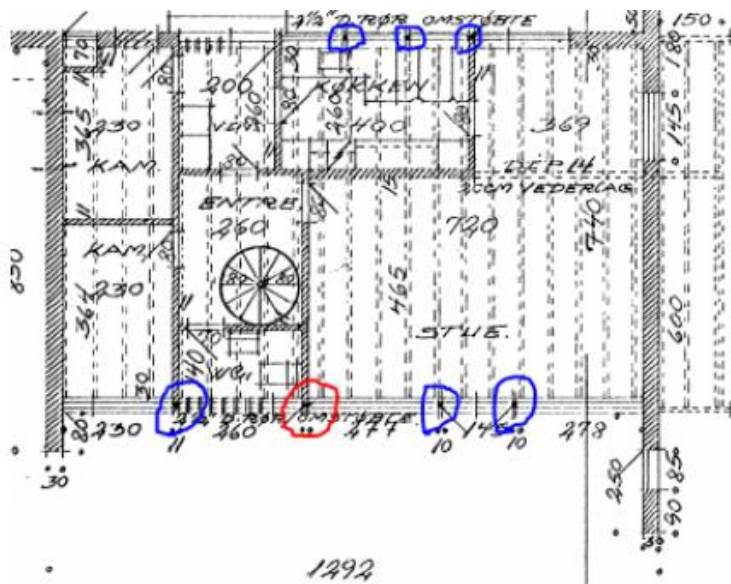
Tjekliste note: Facade mod syd ses indstøbt stålbøjle i fundament gennemtæret med svigtende bæreevne. Rusten fra søjlen har skudt betonfundamentet ud. Over fundament ses muret brystning med revner i murværket. Der er ikke registreret indvendige skader ved nogen af søjlerne.

Beskrivelse: Rød markerer skadested med søjle Blå markerer øvrige ikke skadede søjler i facader mod syd og nord.

Tjekliste note: Hus opført i 1969, hvor rustbeskyttelse af stål i beton og murværk ikke menes værende nødvendigt. Årsagen til at stålsøjlen rustet, skyldes at den har fået fugt som over tid medfører rust. Skadet omfang er 1 søjle, men det er sandsynligt, at husets øvrige søjler også er rustet i en eller anden grad."
