# Ankenævnet *for* Forsikring

Den 4. januar 2023 blev i sag nr. 98603:

Dansk Boligforsikring A/S  
Kanalstræde 10, 1. Sal  
4300 Holbæk

k e n d e l s e :

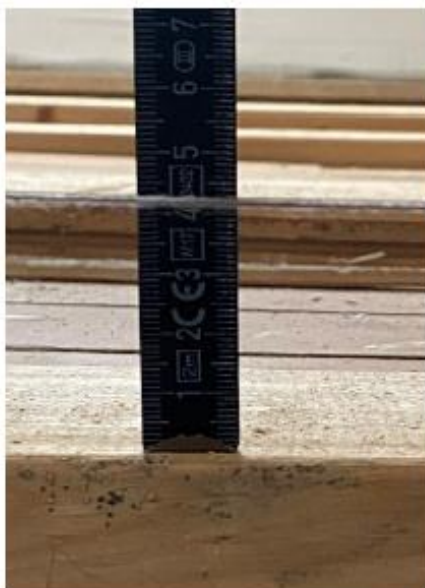
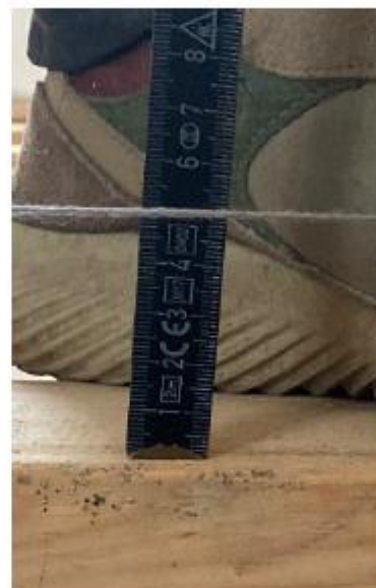
"1. Der angives forskellige årstal for opførelsen af 1. salen i svarene fra Dansk Boligforsikring. Der ligger en byggetilladelse fra d. 7-4-2008, så vi må antage af 1. salen er opført efter det. Denne er vedhæftet som bilag 1. Det må betyde at gældende bygningsregulativ skal overholdes ved opførelsen, både for bjælkelaget, som nu skal understøtte en beboet overetage og ikke kun et tomt loftrum samt reglerne, som skal understøtte et gulvunderlag. Dimensioneringen af reglerne er ikke korrekt til at understøtte boligforhold på førstesalen. Deres dimensioner er ikke tilpasset spændviden. Da reglerne er lagt ned nedsættes deres styrke (deres tykkelse er kun 4,5 cm) og da de kun er understøttet af det oprindelige bjælkelag, med ca. 1600 mm i mellem, hjælper det ikke at der er forsøgt kompenseret. Derfor giver de sig ligeledes, når reglerne belastes.

Et forsøg på at vise det ses her:

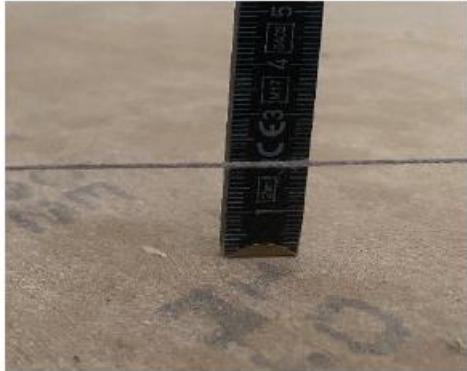
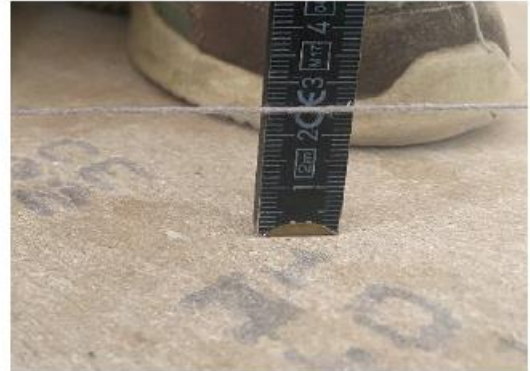
er jeg ikke enig i og heldigvis er det muligt at måle. Der findes sikkert en bedre måde at måle det på, som viser den reelle afvigelse uden nogen som helst påvirkning/belastning og med. Dette har jeg desværre ikke udstyret til, men jeg kan vise, hvor meget det giver sig ved lidt påvirkning (noget af min kropsvægt) og ved mere påvirkning (hele min kropsvægt). Her er afvigelsen lidt over 0,5 cm, som ses på billederne nedenfor. Ved mere påvirkning/belastning vil afvigelsen selvfølgelig være større. Alene denne afvigelse, vil gøre at et almindeligt laminatgulv vil knække i samlingerne.

Ingen professionelle vil genopføre et laminatgulv på gulvet som det er, da det vil knække. Derfor virker det dumt at genopføre et laminatgulv, som så vil knække, bare for at løfte bevisbyrden.
