# Ankenævnet *for* Forsikring

Den 15. marts 2023 blev i sag nr. 99004:

Sagen drejer sig om, at Klager er utilfreds med Selskabets afvisning af at yde erstatning på kaskoforsikringen for båden i forbindelse med at Klagers båd sank den 24. maj 2022.

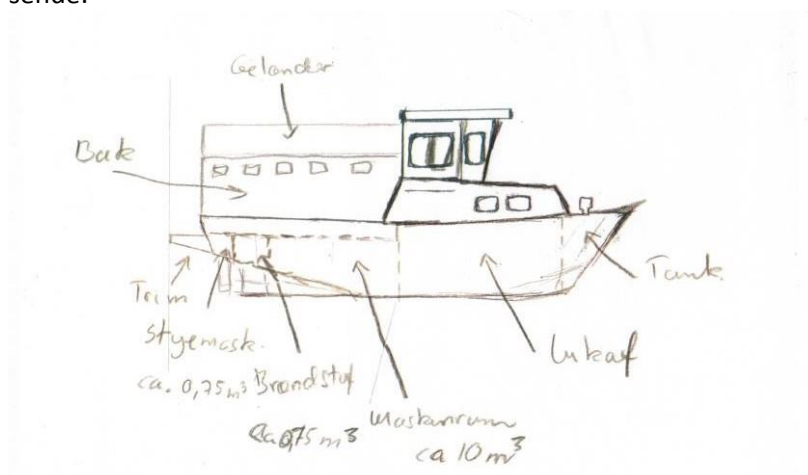
[Bådkonsulent2's] fotos og egne skitser (s. 12-13) er helt utilstrækkelige. [Bådkonsulent2] har f.eks. ikke målt op og beregnet rumindhold og dermed vandets tyngde og betydning for kræng-

ning osv. (dermed intet belæg for [bådkonsulent] konklusion). Nedenstående skitse er mere retvisende:

Trimflap (i skibets agterende) med ledeplader (meget velfungerende) er afstivet, så det bliver en lille lukket kasse. Også lukket for at undgå hjørner og kanter, hvor der kan opstå store mængder begroning (trimflap er udstyr/hjælpeforanstaltning og betragtes som sådan!). Den er monteret med en rustfri ventil med lås. Ventilen er altid lukket. Den kan fra styremaskine bruges til udluftning af det lille rum i trimflap (lettere kondens i lukkede rum kan være en realitet, og ikke nødvendigvis et problem). Hanen er altid lukket, og var lukket ved hævnning af skibet, som det også fremgår af [bådkonsulent2's] foto (s.13; taget ned i det lille rum med styremaskine) i rapport. Det er altså en helt fejlagtig og misvisende tekst, der står under [bådkonsulent2's] foto! Hanen blev efterfølgende låst op, åbnet og lukket igen, af deltager i redningen. Her hørtes kun kortvarigt en svag susen.

Rummet med styremaskine (samme foto), som også bruges til spildevand er meget lille. En voksen mand, kan knapt være i det. På [bådkonsulent2's] tegning (13 øverst) er rummet tegnet meget for stort, i forhold til resten af skibet. I dette rum er der 2 pumper. Den ene er en pumpe af rustfri stål. Pumpen tænder automatisk med flyder. Pumperne kan også tændes manuelt for totaltømning af spildevand. Udløb herfra er inde i skibet, forsynet med svane Hals og kontraventil. Uden på skib, er udløbet ført i et rustfrit stålør, som er ført op til sikker højde. Uden på det, er der trukket kraftig armeret slange med klokobling. Desuden er der i rummet en flyder, der ved forhøjet vandstand, tænder alarm med lyd og roterende lys. Det ses og høres tydeligt over og omkring hele skibet. På [bådkonsulent2's] foto i rapport, som er taget i styrehus, ses tydelig blå roterende lamper, som oplyser hele styrehuset ved stigende vandstand. Havde der været tale om langsom indtrængning, havde enten FT eller andre bemærket alarmen (der går dagligt mange mennesker på kajen forbi skibet, og skibet tilses dagligt. Dagen før var alt normalt). I skibets lukaf, i styrehus, og på dæk var der flere steder monteret krængningsmålere (af den type som på billedet herunder. Fintfølende). Både på langs og tværs. FT ville under ophold dagen før, have bemærket hvis skibet var ude af trim, og det var det IKKE. Alt var stabilt, og der var ingen unormal vægtfordeling. Vandlinjerne flugtede.

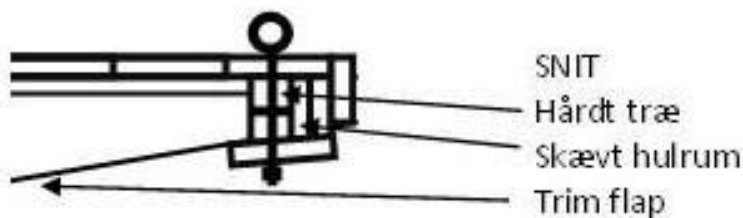
(Kommentar til fotos s. 11 og 12): Gammelt badetrin af træ som er udvidet lidt, og spændt oven på trim flap. Det er lidt skævt, og ved fastspænding opstår en skæv sprække mellem 2 stykker træ. For at undgå hulrum og kant, hvor der kan opstå begroning, fyldes dette med fugemasse, inden det spændes sammen. Herefter danner det en stærk og beskyttende agterfender. Ligeså sprøjter der ikke skruvand op ved det sidste bræt. Fugemasse er **ikke** brugt til tætning af skib, og har slet **ikke** forbindelse til konstruktion. [Bådkonsulent2's] postulat s. 8, 2. afsnit, er derfor ikke korrekt!

Var der mistanke om utætheder i skib, ville det omgående være trukket på bedding. Se desuden denne opbygningskitse af træet:
