# Ankenævnet *for* Forsikring

Den 9. august 2023 blev i sag nr. 99255:

Topdanmark Forsikring A/S  
Borupvang 4  
2750 Ballerup

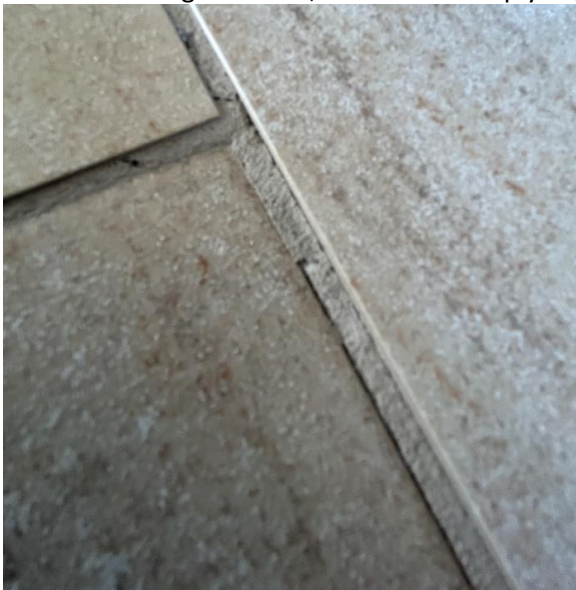
Det kan derfor endegyldigt skydes ned, når der i tilstandsrapporten er skrevet K1, at det beskrevne forhold ikke vil have yderligere betydning for konstruktionen. Der er sket og sker yderligere påvirkning.

Det er derfor også forkert, når selskabet oplyser, at der ikke er skader på fuger m.fl.

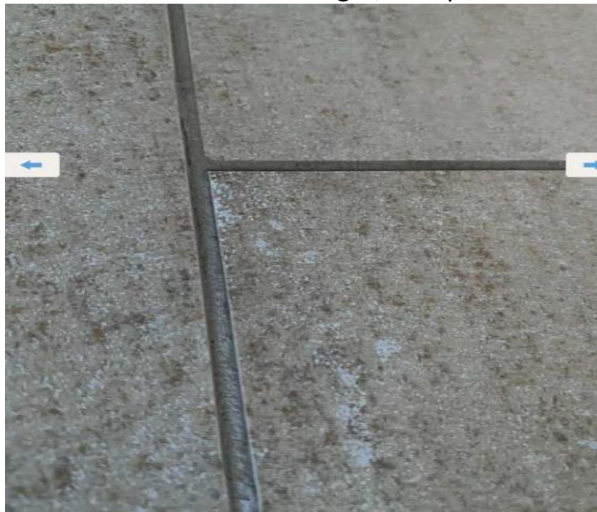
"Det er vores generelle billede af gulvene (hvilket vi har uploaded fotos af i bilag 3), at disse er pæne og særdeles brugbare. Vi er klar over, at klagers rådgiver har sendt et enkelt foto af en fuge med smule revnedannelse. Vi har kigget alle fotos på sagen igennem og kan med god vilje ane en smule smuldren i enkelte fuger, som på dette billede:

At fugerne ser ud som på disse fotos omkring 10 år efter tilstandsrapportens udførelse, mener vi ikke, indikerer, at der var nærliggende risiko for en skade i ejerskifteforsikringens forstand på overtagelsestidspunktet (med anmærkningerne i tilstandsrapporten in mente).

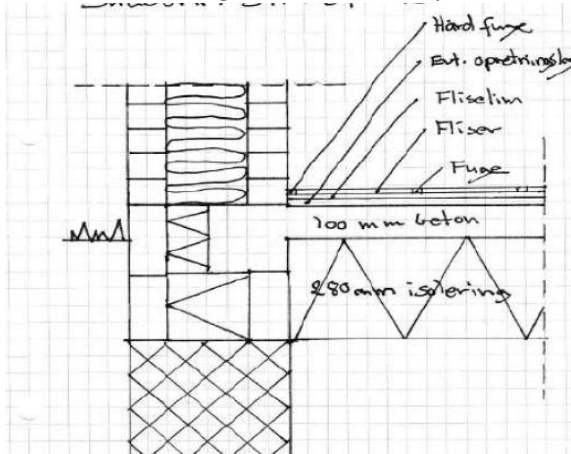
Det er efter vores vurdering således ikke afgørende, om klinkebelægningen manglede vedhæftning lige under selve klinkerne eller en smule længere nede i konstruktionen ved manglende vedhæftning mellem underlaget og det støbte dæk. Klager har uanset med tilstandsrapporten i hånden for nu over ti år siden fået oplysninger om, at klinkebelægningen manglede vedhæftning i flere områder i gangen, køkken/alrummet og stuen. Samt at klinkebelægningen i bryggerset ved døren og midt i rummet, og i begge baderum manglede vedhæftning.

Vi indsætter nedenstående skitse (udført af taksator) for at illustrere, at der er utrolig lille afstand mellem det sted i konstruktionen, hvor flisen møder fliselimen, og det sted, hvor underlaget møder det støbte gulv. Der er efter vores overbevisning tale om en sammenhængende konstruktion, og vi finder bestemt, at tilstandsrapportens anmærkninger også dækker, hvis 'slippet'/den manglende vedhæftning findes det lille stykke nede i konstruktionen.
