# Ankenævnet *for* Forsikring

Den 15. november 2023 blev i sag nr. 99722:

k e n d e l s e :

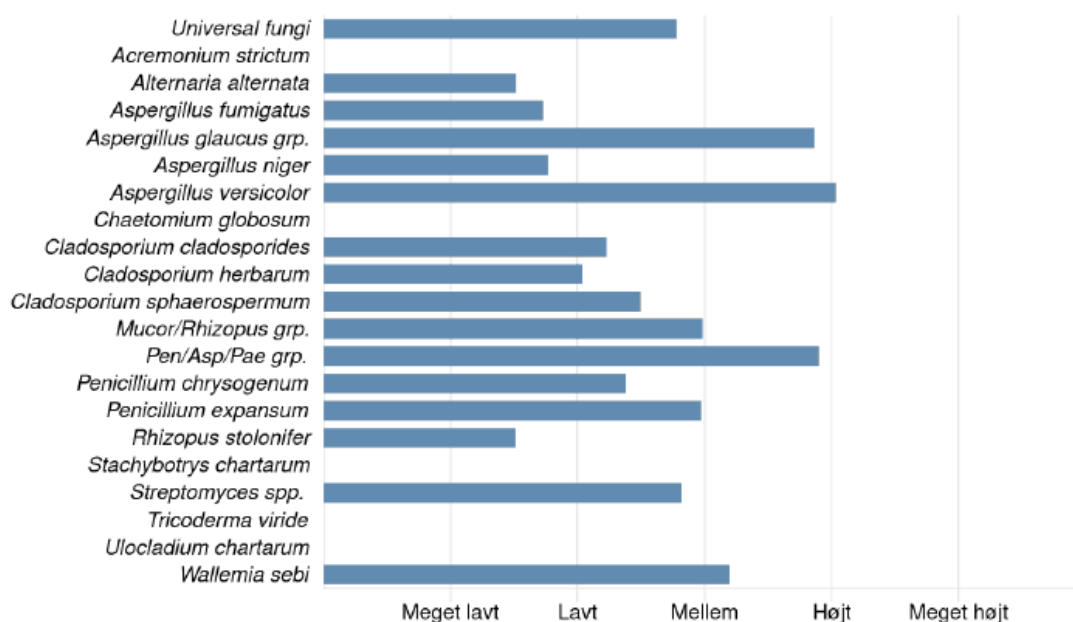
## Vægtet fordeling

Profil af den analyserede prøve. Værdierne er normaliserede ud fra en database med niveauer fra sunde boliger og fra boliger med kendte fugtskader.

Det fremgår af skadeservicefirmas "DNA-analyse støvprøve" af 16/2 2023, at "på baggrund af analyseresultaterne vurderes det, at der er et meget forhøjet niveau af en eller flere skimmelsvampetyper samt en unormal artssammensætning med høje niveauer af fugtindikerende skimmelsvampe, som sandsynliggør tilstedeværelsen af skimmelvækst, der påvirker indeklimaet".
