# Ankenævnet *for* Forsikring

Den 22. januar 2025 blev i sag nr. 102054:

k e n d e l s e :

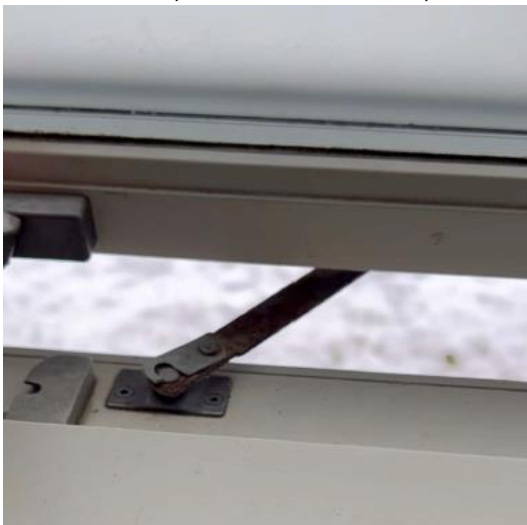
Låsesikringen sad på siden af håndtaget. På underkanten af vinduet sad et beslag, der blev aktiveret når vinduet blev åbnet, således at vinduet kun åbnede ca. 5 cm. På undersøgelsestidspunktet var beslaget beskadiget i den ene ende, således at det kunne løftes af den split, som det var fæstnet til i bundkarmen, ved blot at bruge en finger.

Ved besigtigelse af vinduet, kunne det konstateres, at der ikke var nogen opbrudsmærker i vindueskarmen. Ud fra dette kan det udelukkes, at vinduets låseanordning var aktiveret (hverken i den ene eller anden position), da indbruddet skete.

Ifølge ft lå beslaget på jorden, da de kom hjem til huset. Dette indikerer, at vinduet har stået i åben position, hvor kun beslaget har hindret adgang til huset. Alternativt har vinduet været lukket til, uden at låsen var aktiveret (håndtaget lukket ned). Aflukning af vinduet med beslaget, vurderes ikke at være forsvarligt aflåst, at der er således tale om simpelt tyveri.

Foto af vindue, hvor det ikke er låst, men hvor beslaget er aktiveret:

Nævnet har videre lagt vægt på billede fra undersøgelsesrapporten, hvor man kan se et ulåst vindue med et aktiveret beslag.
