Ankenævnet for Forsikring

Den 18. februar 2015 blev i sag nr. 86241:

Forsikringstageren har i medfør af lov om forbrugerbeskyttelse ved erhvervelse af fast ejendom tegnet ejerskifteforsikring med udvidet dækning i Qudos Insurance A/S v/Frida Forsikring Agentur A/S. Han klager over selskabets afvisning af at yde dækning for to anmeldte skader. Det ene forhold består i ujævne gulve, der giver sig og buler opad; det andet i et utæt carporttag, hvor hældningen ifølge klager er for lille.

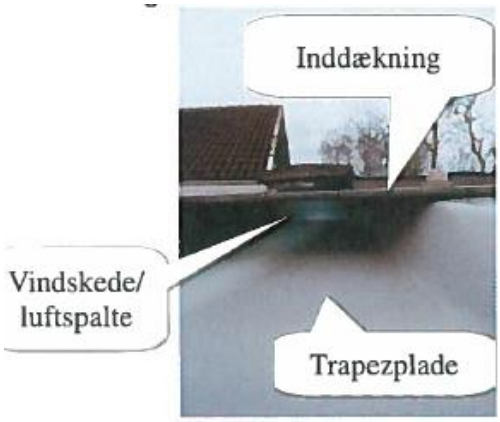
Forholdet ved taget på carporten (C):

Taget er alu-trapeztagplader på lægter og bjælkespær. Loftet er isoleret med rockwool, og der er opsat dampspærre (plastfolie) 'som loft'. Der er mindst 5 cm luftspalte over isolering.
Taget har ensidigt fald, og er udført uden tværsamlinger - altså hele plader i faldretningen. Taget har ikke jævnt (lige) fald, men varieret fald mellem 5,8% (nær tagryg) og 1,4% (ved tagfod sidebygning). Tegninger viser et jævnt fald på ca. 1,6%, hvilket 'gennemsnitligt' er noget lavere end faktisk.
...

Ved tagryg (kip) er der opsat en vindskedeinddækning (vinkel ca 13x13 cm), der også tjener som inddækning over tagplader. Der er ca. 3 cm luftspalte med vindskeden og tagpladerne.
...
Der er ikke anvendt tætningsbånd mellem tagplader og vinkel-vindskedeinddækningen. Det vurderes at såvel den lave taghældning som det manglende tætningsbånd er årsag til vandindtrængen. Idet der ved større regnskyl og vind fra øst kan presse vand op under inddækningen.

Ved loftet nær kip ses der våd isolering over plastfolie. Synlig rem nær den våde isolering har ikke forhøjet (problematisk) fugt."

Nævnet lægger til grund, at der har været vandindtrængen gennem tagkonstruktionen, at taget har en hældning på mellem 1,4 % og 5,8 %, og at der ikke er anvendt tætningsbånd mellem tagplader og vindskedeinddækningen. Taksatoren har vurderet, at såvel den lave taghældning som det manglende tætningsbånd er årsag til vandindtrængningen.

"Vi kan af byggesagsmappen se, at der i 1999 er udført en carporttilbygning på 25 m2 til eksisterende garage på 41 m2 opført i 1983.
...
Det er vores taksators vurdering, at udbedring af utætheden kan ske ved at tætne inddækningen. Vindskedeinddækningen fjernes og der kan ilægges et tætningsbånd.
