Ankenævnet *for* Forsikring

Den 11. april 2018 i sag nr. 91563:

Forsikringstageren har bygningsforsikring i Tjenestemændenes Forsikring. Han klager over, at selskabet har afvist at yde forsikringsdækning for et anmeldt forhold om skimmelsvamp i den forsikrede bygning.

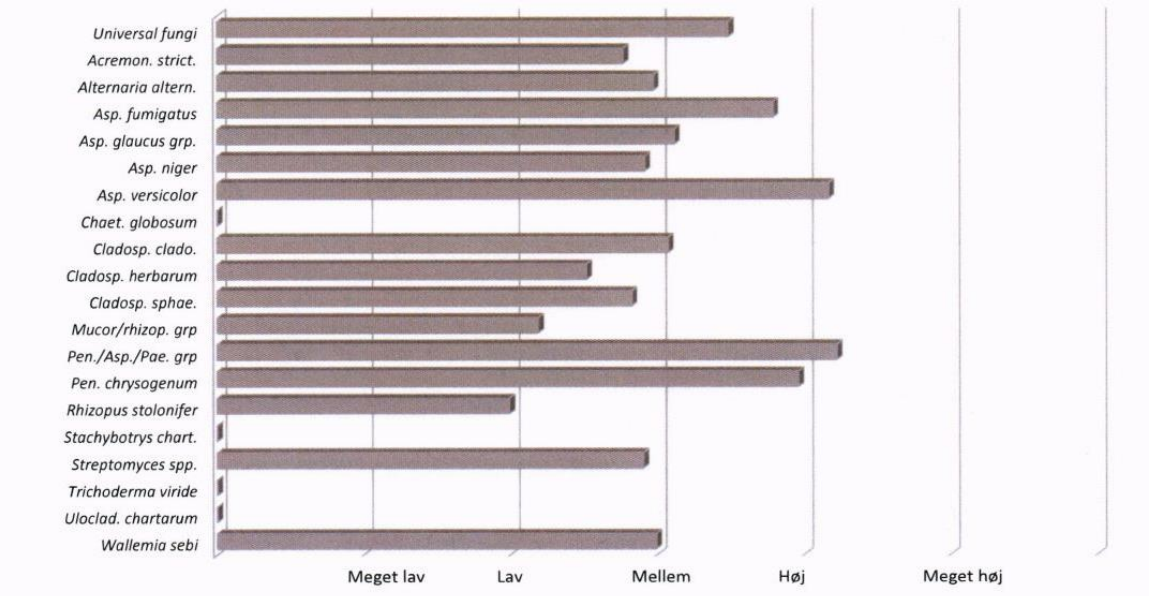
Rating: A B C D E F

Resultat: E

På baggrund af analyseresultaterne vurderes det, at der er et meget forhøjet niveau af skimmelsvampe i bygningen og en unormal sammensætning med høje niveauer af fugtindikatorer, som sandsynliggør tilstedeværelsen af en fugtskade, der påvirker indeklimaet.

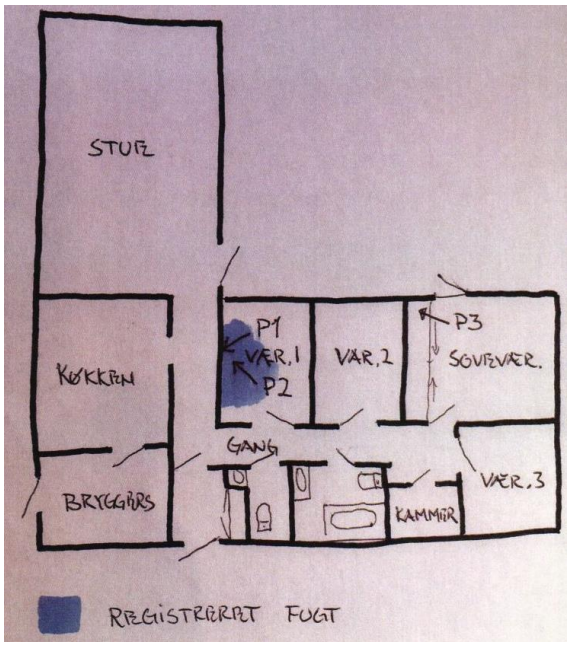
[foto]
Gammel opfugtet spånplade ved P2

[foto]
Temperaturmåling ved P2
...
