Den 19. november 2014 blev i sag nr. 85815:

Topdanmark Forsikring A/S  
Borupvang 4  
2750 Ballerup

Forsikringstageren har i medfør af lov om forbrugerbeskyttelse ved erhvervelse af fast ejendom tegnet en ejerskifteforsikring i Topdanmark Forsikring A/S. Han klager over, at selskabet har afvist at yde forsikringsdækning for en anmeldt skade på en overligger til et vindue. Det er klagerens opfattelse, at overliggeren er underdimensioneret.

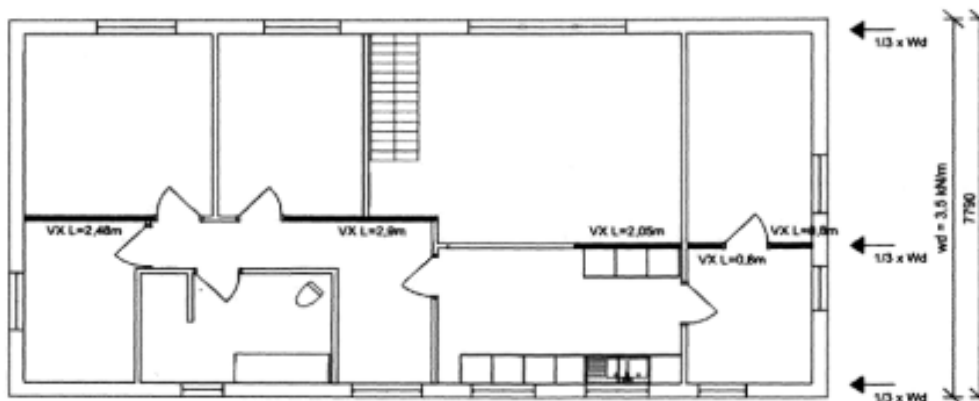
Da et stabiliserende vægstykke fjernes skal den nye stålramme kunne optage samme %-andel af væltende kræfter som det vægstykke der fjernes.

Skivelast for vind på langs:	$H_{2,d}$	=	3,50 kN/m
Bredde af hus:	$b$	=	7,79 m
Samlet vindlast på langs af bygning	$W_d$	=	27,3 kN
