# Ankenævnet *for* Forsikring

Den 24. januar 2024 blev i sag nr. 100140:

Dansk Boligforsikring A/S  
Kanalstræde 10, 1. Sal  
4300 Holbæk

Forsikringstageren har ejerskifteforsikring. I klageskema af 21/7 2023 til nævnet har klageren bl.a. anført:

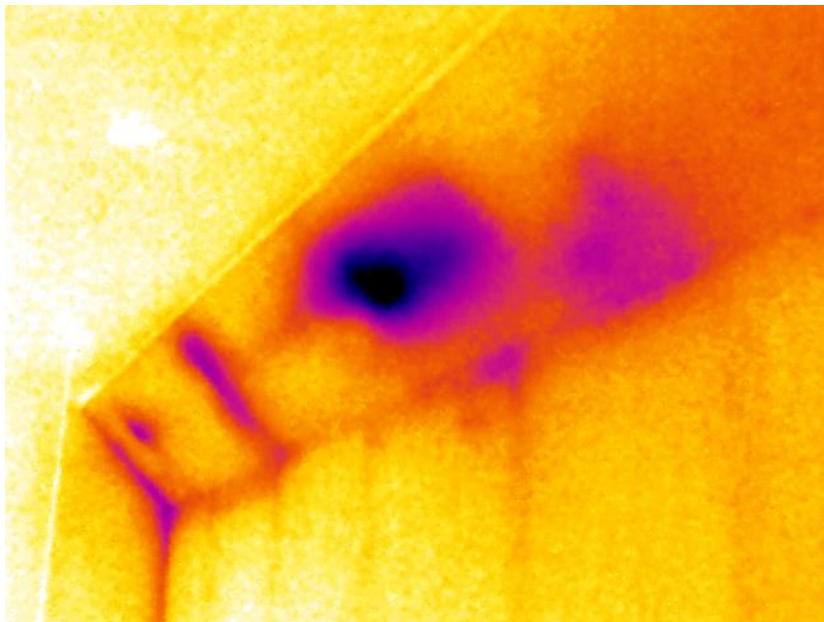
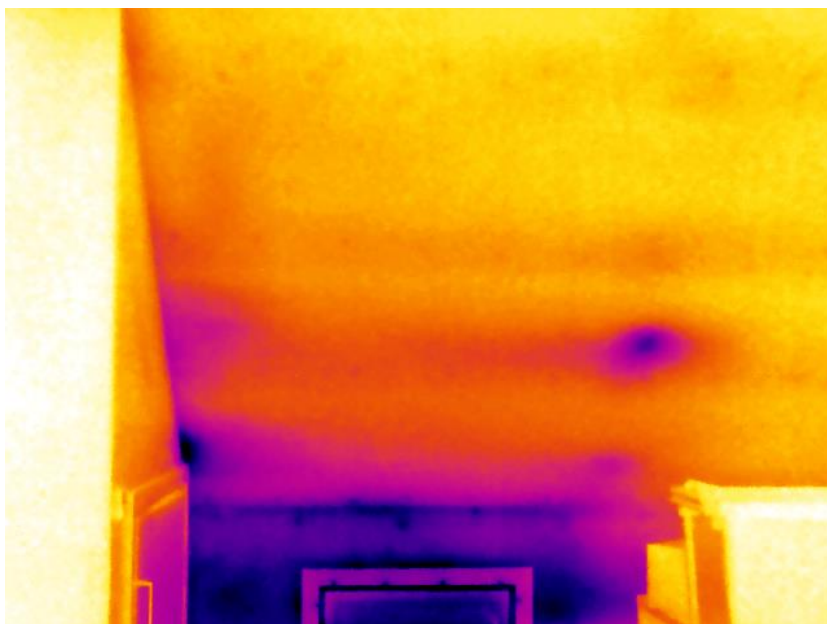
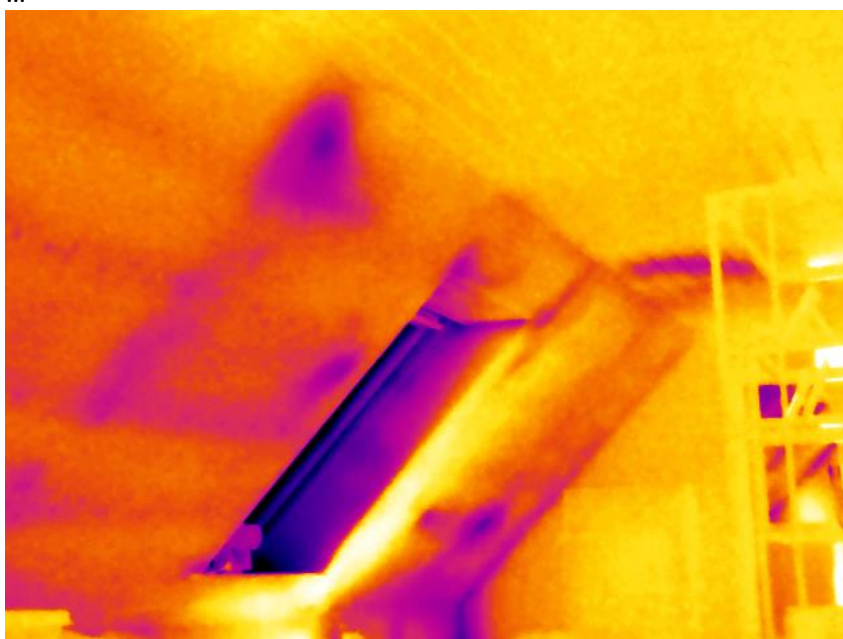
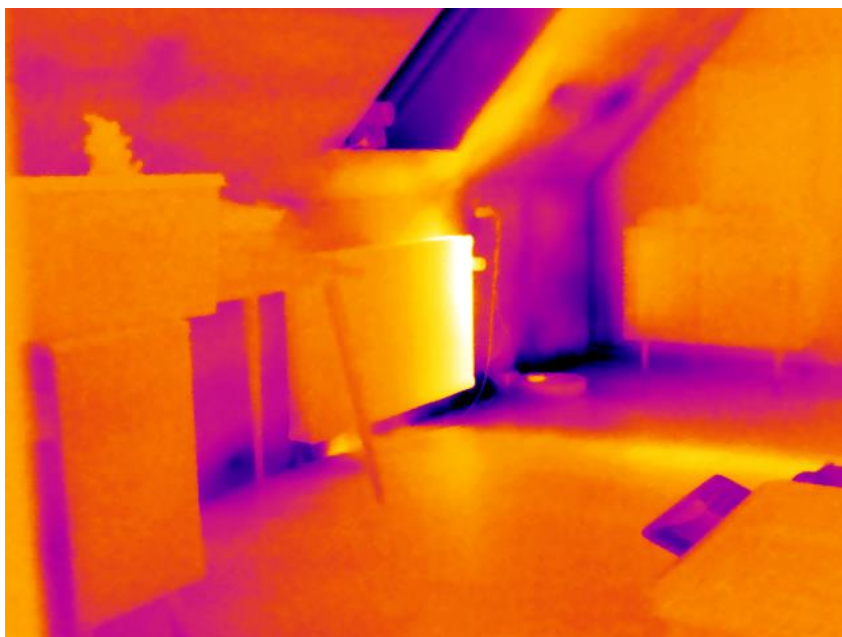
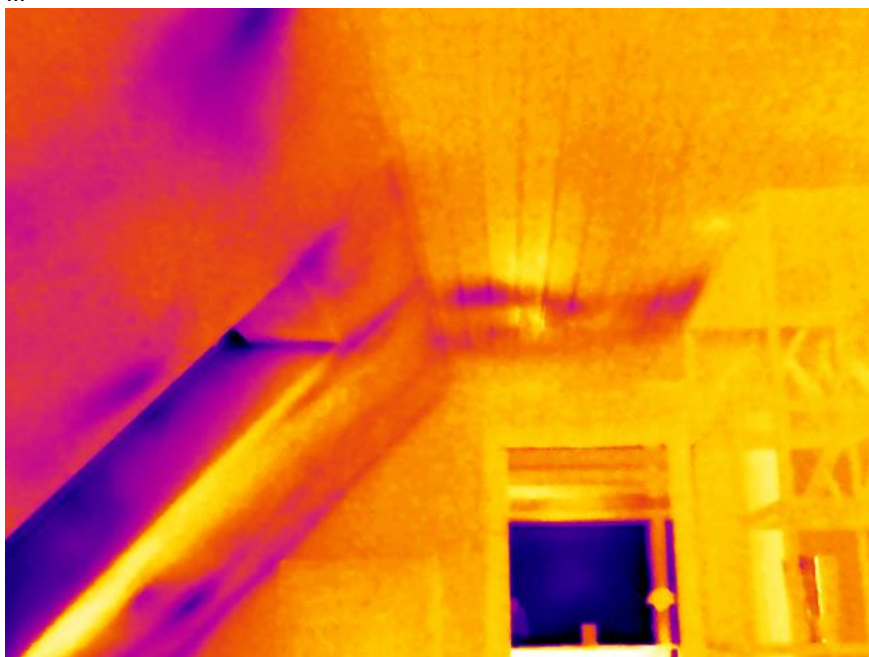
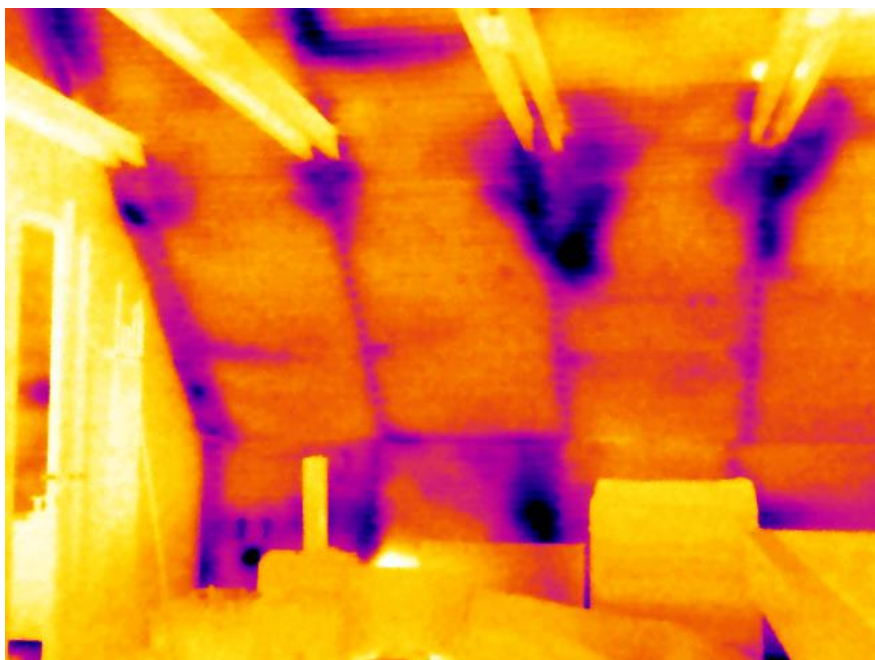
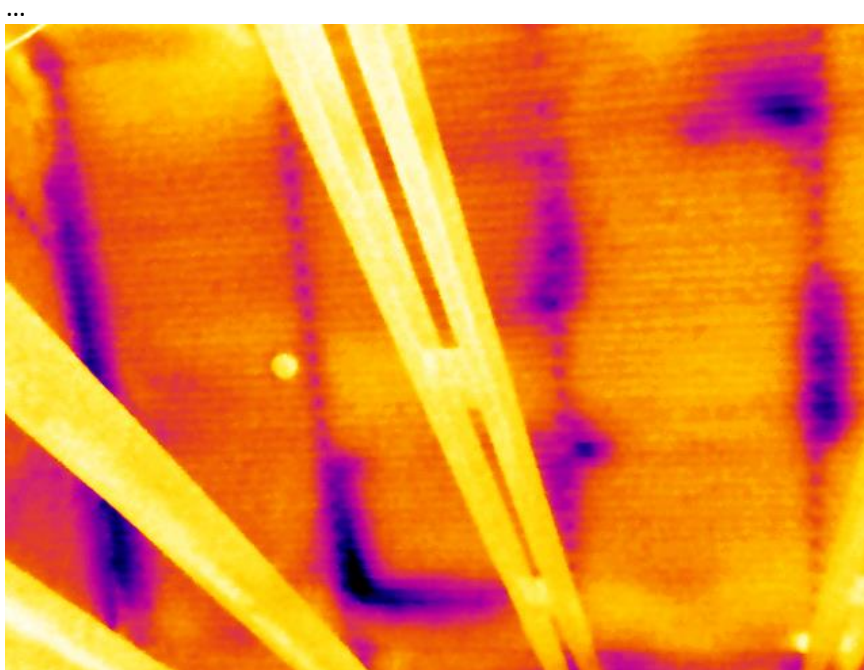
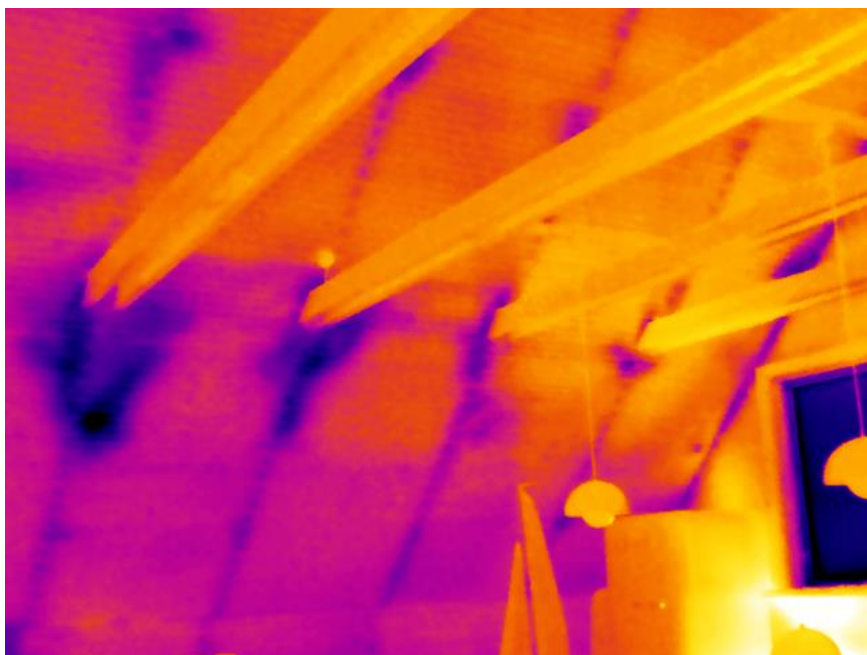
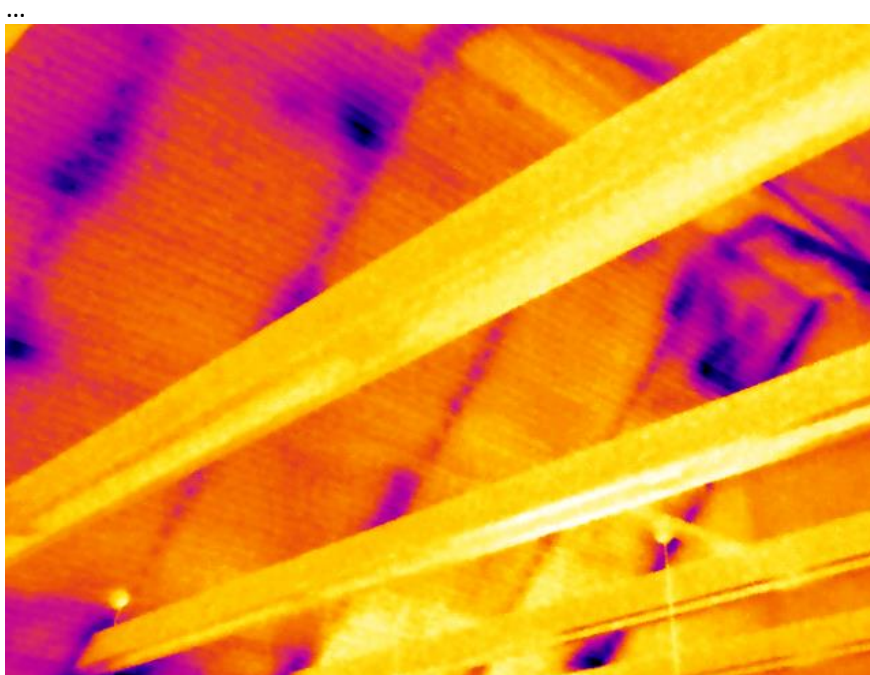
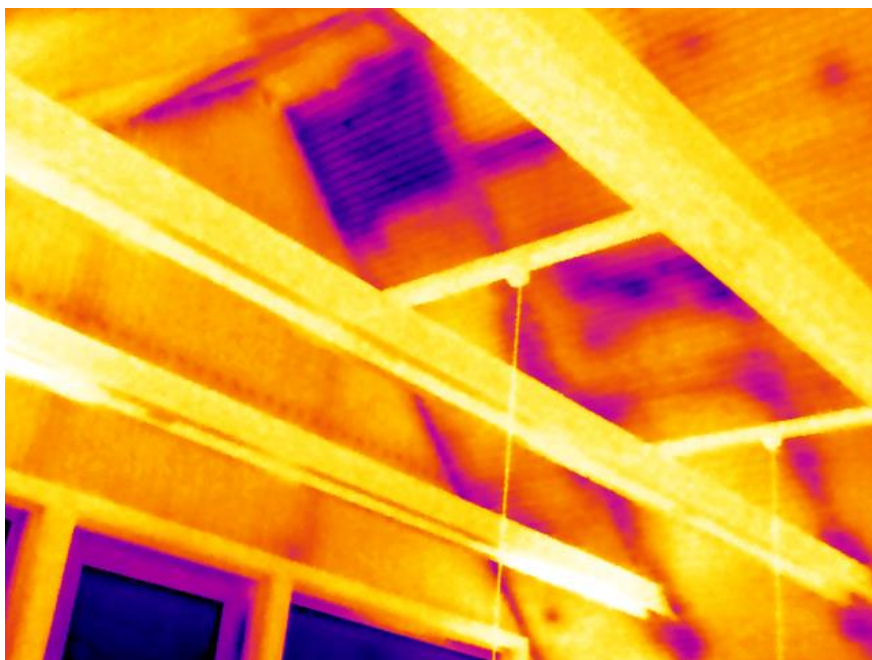
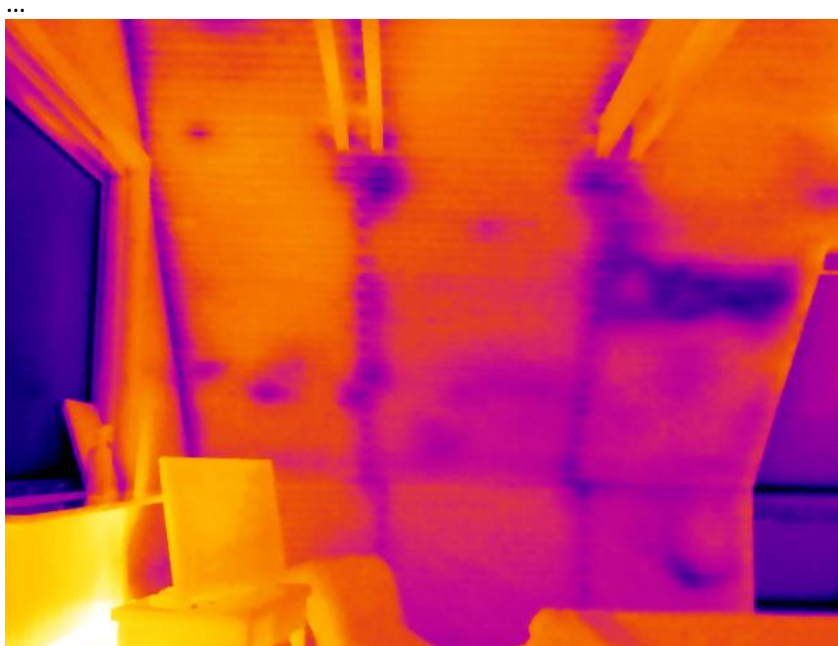
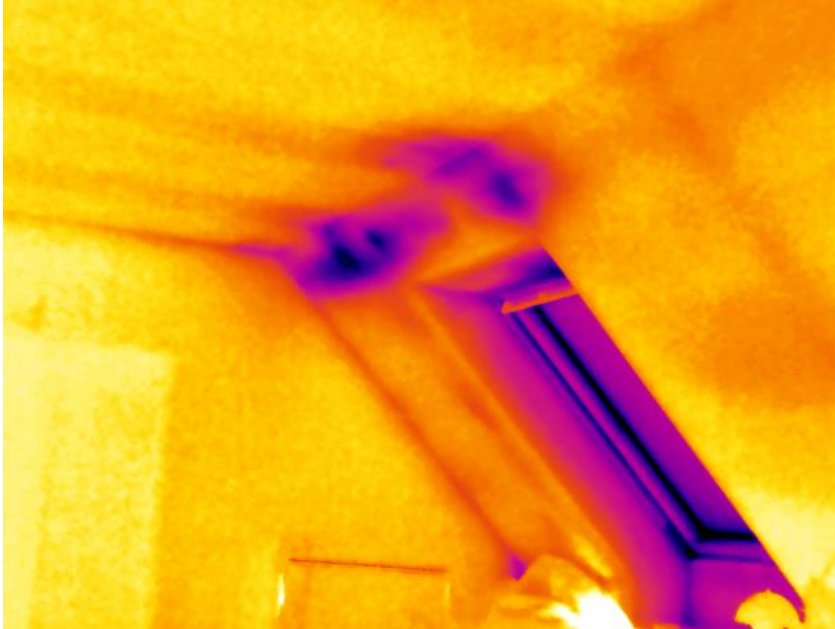
Brugbarheden af vores 1. sal er reduceret, idet vi bl.a skulle have haft soveværelse på 1. sal, hvilket ikke er muligt uden urimelig høje udgifter til opvarmning i vinterhalvåret - som ovenstående rapport/notat viser, blev der på væg målt 0 grader = udetemperaturen pågældende dag.

Af termografirapport af 8/12 2022 indhentet af klageren (lilla angiver kolde områder) fremgår bl.a.:

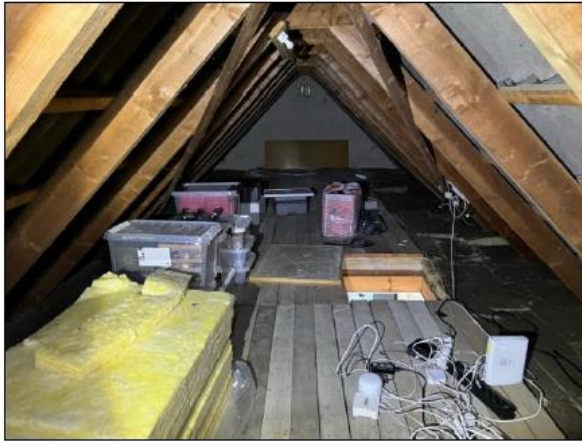
Men det var ved besigtigelsen ganske tydeligt at se, at der ses tegn efter skadedyr flere steder i huset, her særligt i tagkonstruktionen, både ude i skunken(e) og på spidsloftet.

Skaderne ses i form af nedtrådt isolering og på anden måde ødelagt isoleringslag, herunder gravgange mv.

*Billede af tagrummet.*
